La torre de San Miguel se cae

Ubicada en Alcaraz, es una de las construcciones más antiguas de la arquitectura religiosa medieval

J. SÁNCHEZ FERRER • ALBACETE

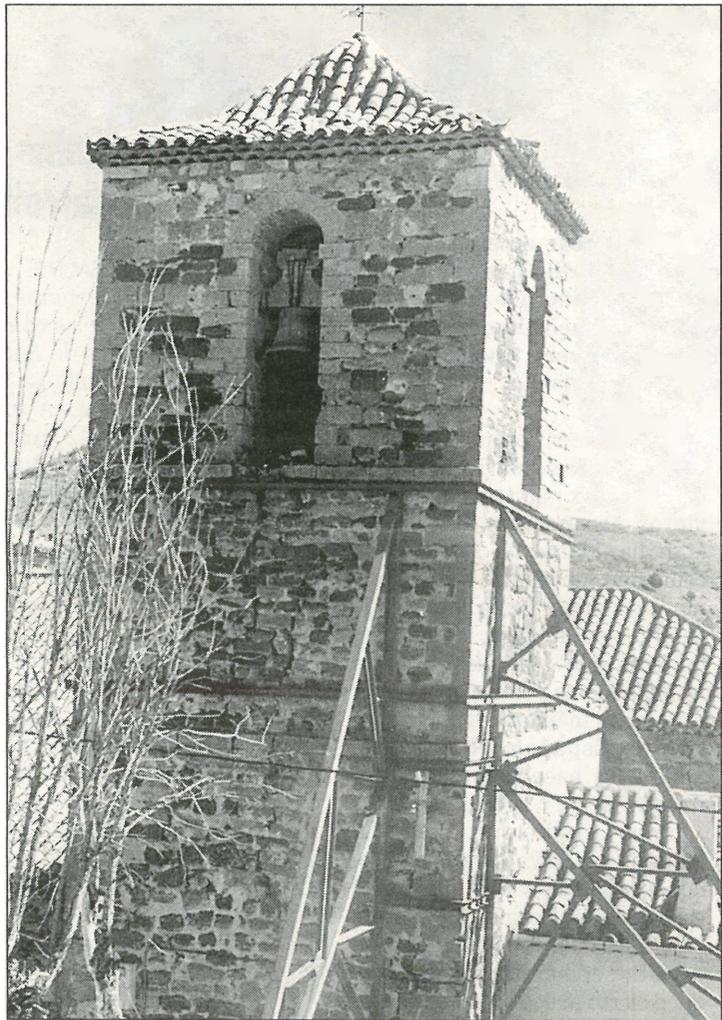
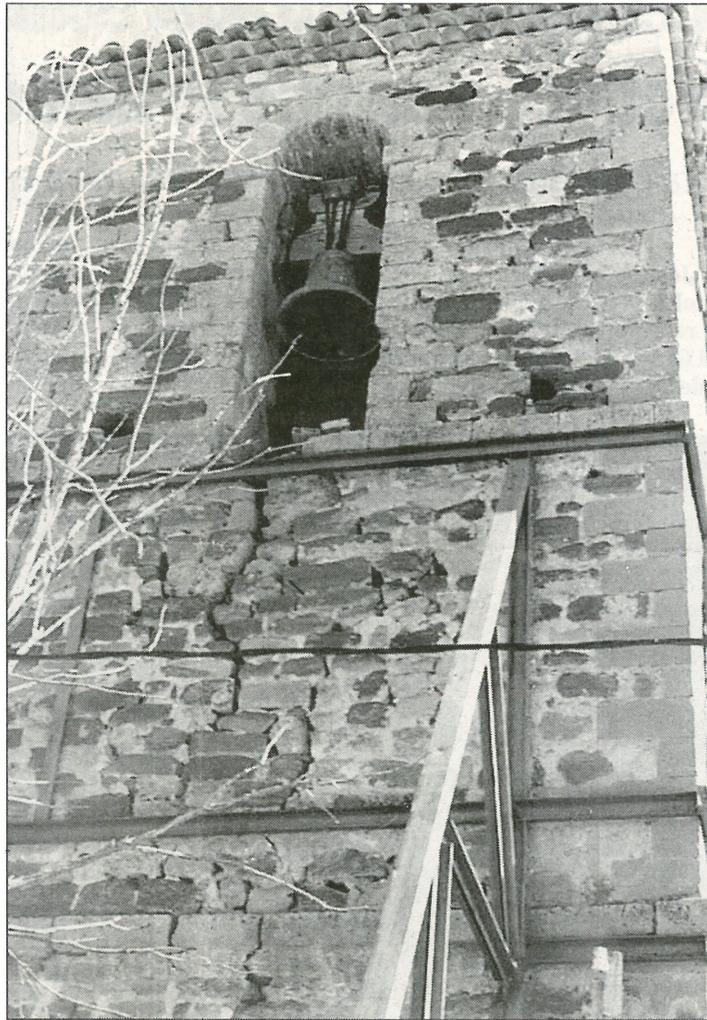
En la imagen de la izquierda, una vista general de la torre de San Miguel; en la de la derecha, un detalle de las grietas que han aparecido.

Las resquebrajaduras que registra la torre son de tal envergadura que ésta amenaza con su desplome inminente.

El deterioro de uno de los ángulos del basamento de esta edificación es tan grave que puede abrirse por allí en cualquier momento, según resalta en este reportaje José Sánchez Ferrer, miembro del Instituto de Estudios Albacetenses Don Juan Manuel.

Si las instituciones regionales y provinciales que tienen competencias y responsabilidades directas en la conservación del patrimonio histórico-artístico no actúan con urgencia, la torre se hundirá. Ahora aún tiene remedio, dice Sánchez Ferrer.

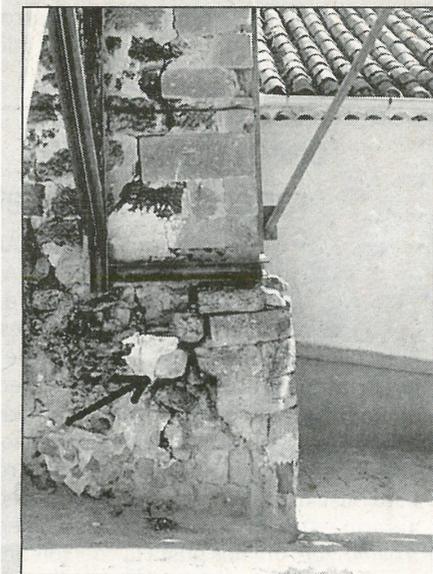
El testigo de yeso para controlar las grietas se rompió

El testigo de yeso que se colocó para controlar una de las grietas de la torre de San Miguel hace tiempo que se rompió, como se puede ver en la flecha dibujada sobre esta fotografía y la gran hendidura no hace más que ensancharse. / JOSÉ SÁNCHEZ FERRER
