**LA ERMITA DE LA VIRGEN DE LA ENCARNACIÓN
-PATRONA DE EL BALLESTERO-
EN VILLALGORDO (EL ROBLEDO)***

Descripción de la ermita de la Virgen de la Encarnación, patrona de El Balletero, pero situada en el término municipal de El Robledo, después de su restauración realizada a lo largo del 2003 y 2004. Estudio de su secuencia constructiva desde su fundación en el siglo XIII en función de los datos proporcionados por una prospección arqueológica y por los análisis técnico y estilístico de los elementos que componen la edificación.

2. LA ERMITA TRAS LA RESTAURACIÓN

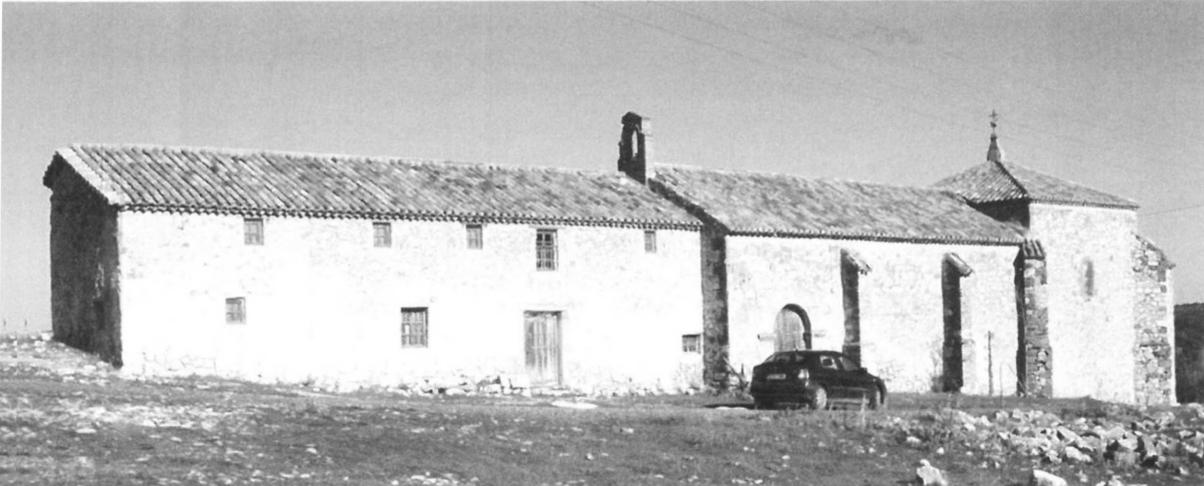
Fot. 1. Casa del santero y ermita. Lado meridional.

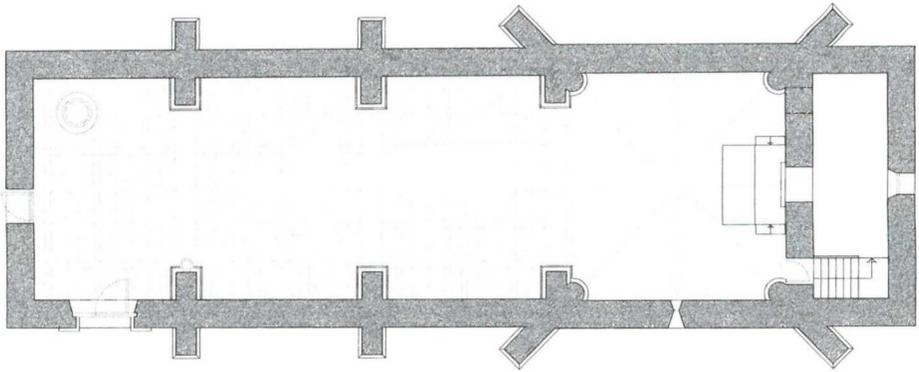
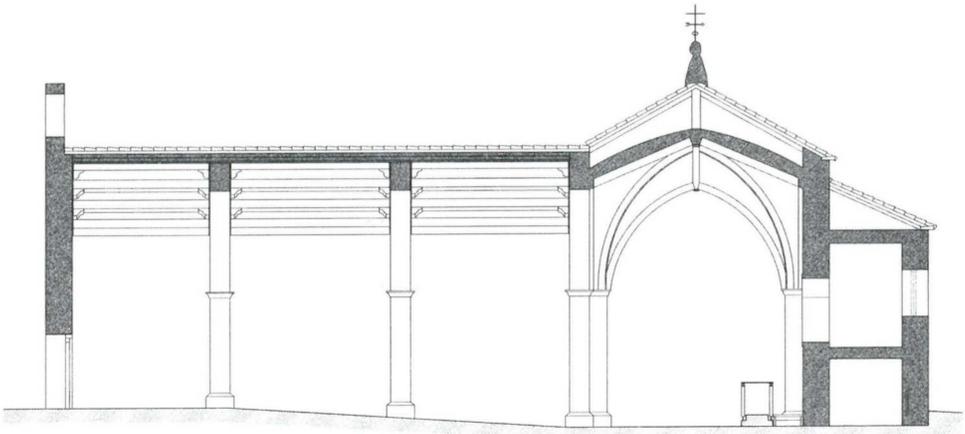
Fig. 1. Ermita. Planta y sección longitudinal.

La ermita está constituida por la sucesión de tres cuerpos de edificio bien diferenciados: A) Nave; B) Presbiterio; C) Sacristía-camarín. (Fig. 1, fig. 2 y fots. 2 y 3).

La nave es única, de tres tramos –de menor longitud el último–, con armadura de madera a dos aguas aparente al interior apoyada sobre tres arcos diafragma y el muro postrero de la iglesia; los dos últimos arcos quedan reforzados al exterior por contrafuertes algo más bajos que los pilares de los arcos, el primero utiliza como contrafuertes los mismos –oblicuos o diagonales– que contrarrestan los empujes de la bóveda de piedra del presbiterio en sus ángulos suroeste y noroeste.

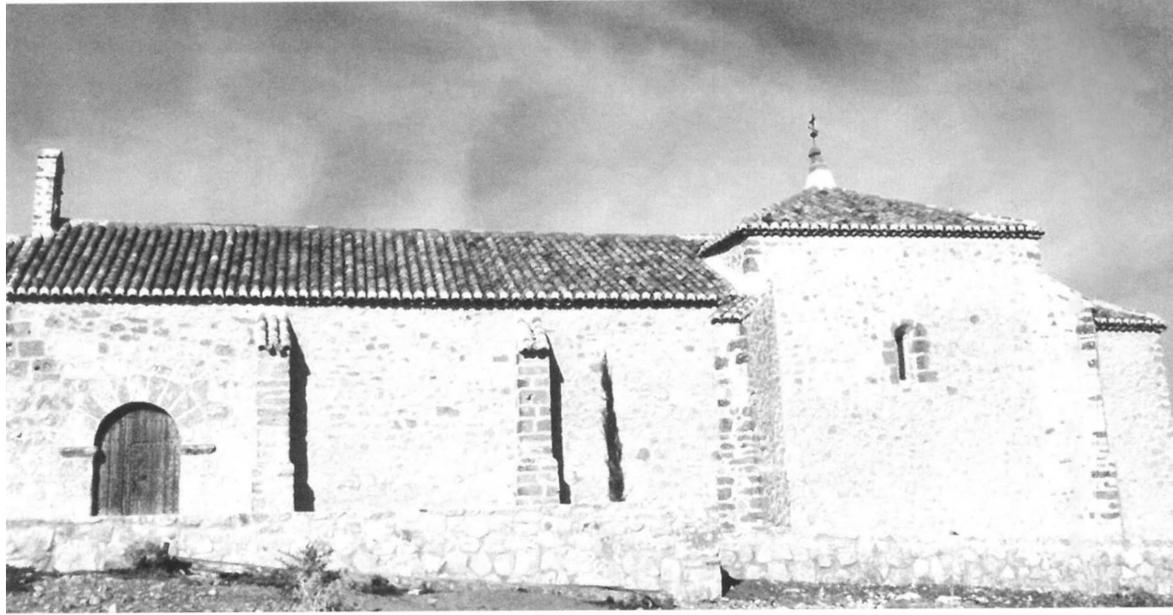
Fot. 2. Ermita. Lado meridional.

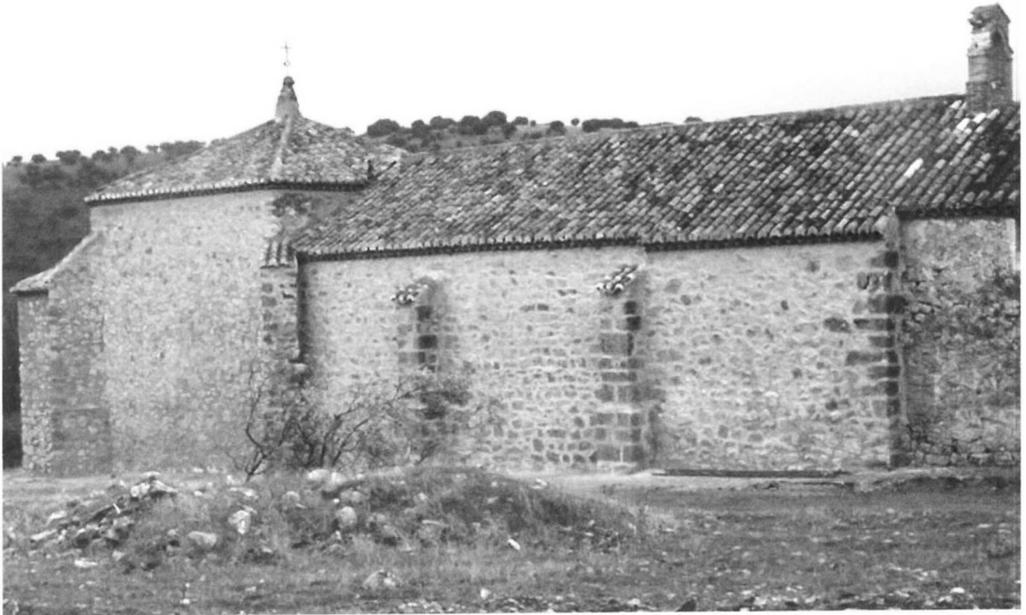
Fot. 3. Ermita. Lado septentrional.

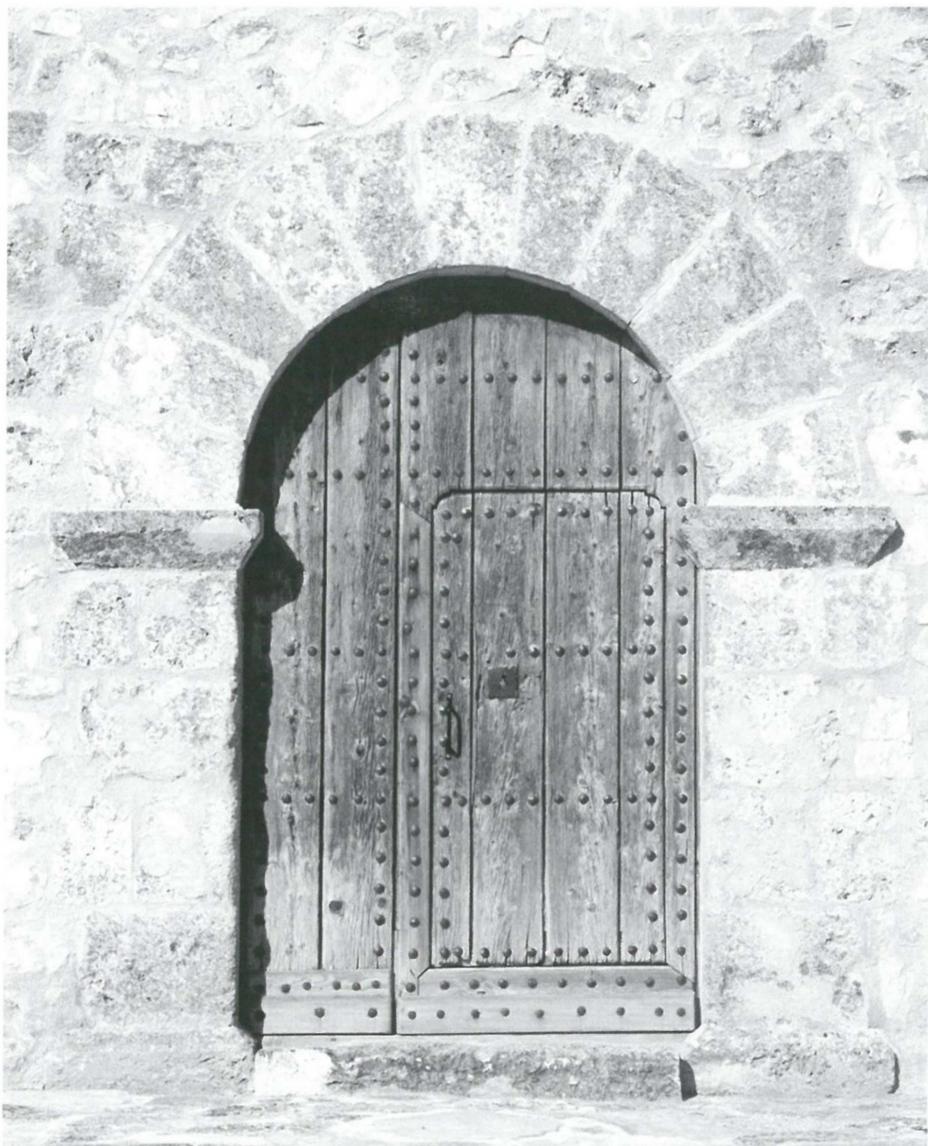
La portada se abre en el lado meridional del tercer tramo, es obra de cantería con sillares bien cortados y ensamblados y presenta distinta morfología al exterior que al interior (fots. 4, 5 y 6). Al exterior es un vano

Fot. 4.- Ermita. Portada. Parte exterior.

limitado por un arco de medio punto con jambas de sillares plenamente enrasados con el paramento mural, impostas sencillas sobresalientes y dovelaje despiezado en alargadas dovelas iguales, bien aparejadas y, como en las jambas, enrasadas con el muro y sin moldura perimetral de separación alguna. Al interior el vano tiene más luz y más flecha y el arco que lo limita es escarzano. Esta estructura permite montar tras el vano de medio punto puertas rectangulares ajustadas al hueco interior de la portada. La puerta, de recia tablazón y claveteada, es la que tenía la ermita desde antiguo y también ha sido restaurada.

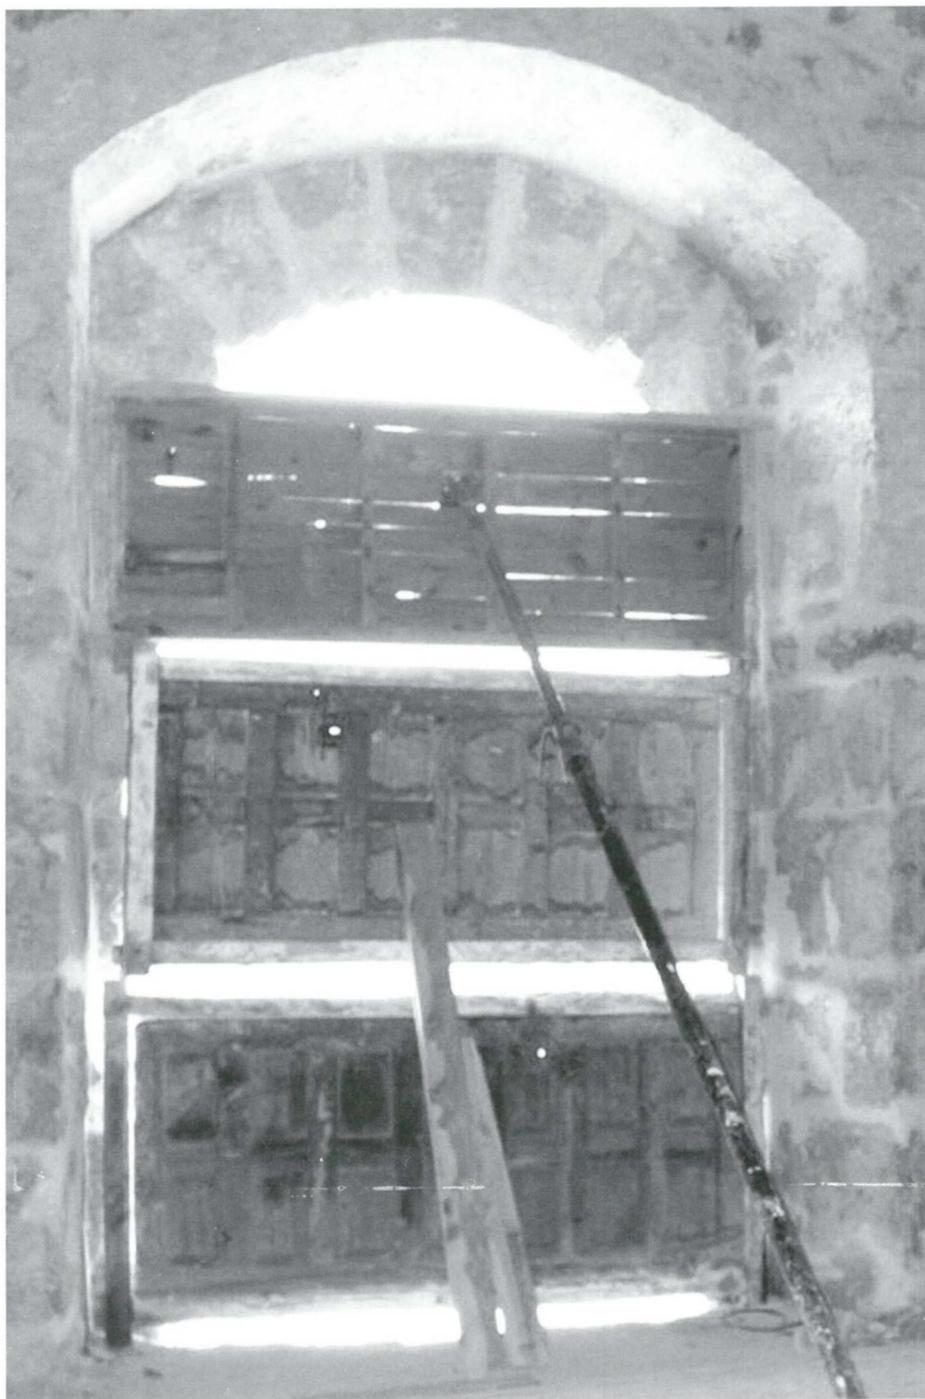
Fot. 5. Ermita. Portada. Parte interior.

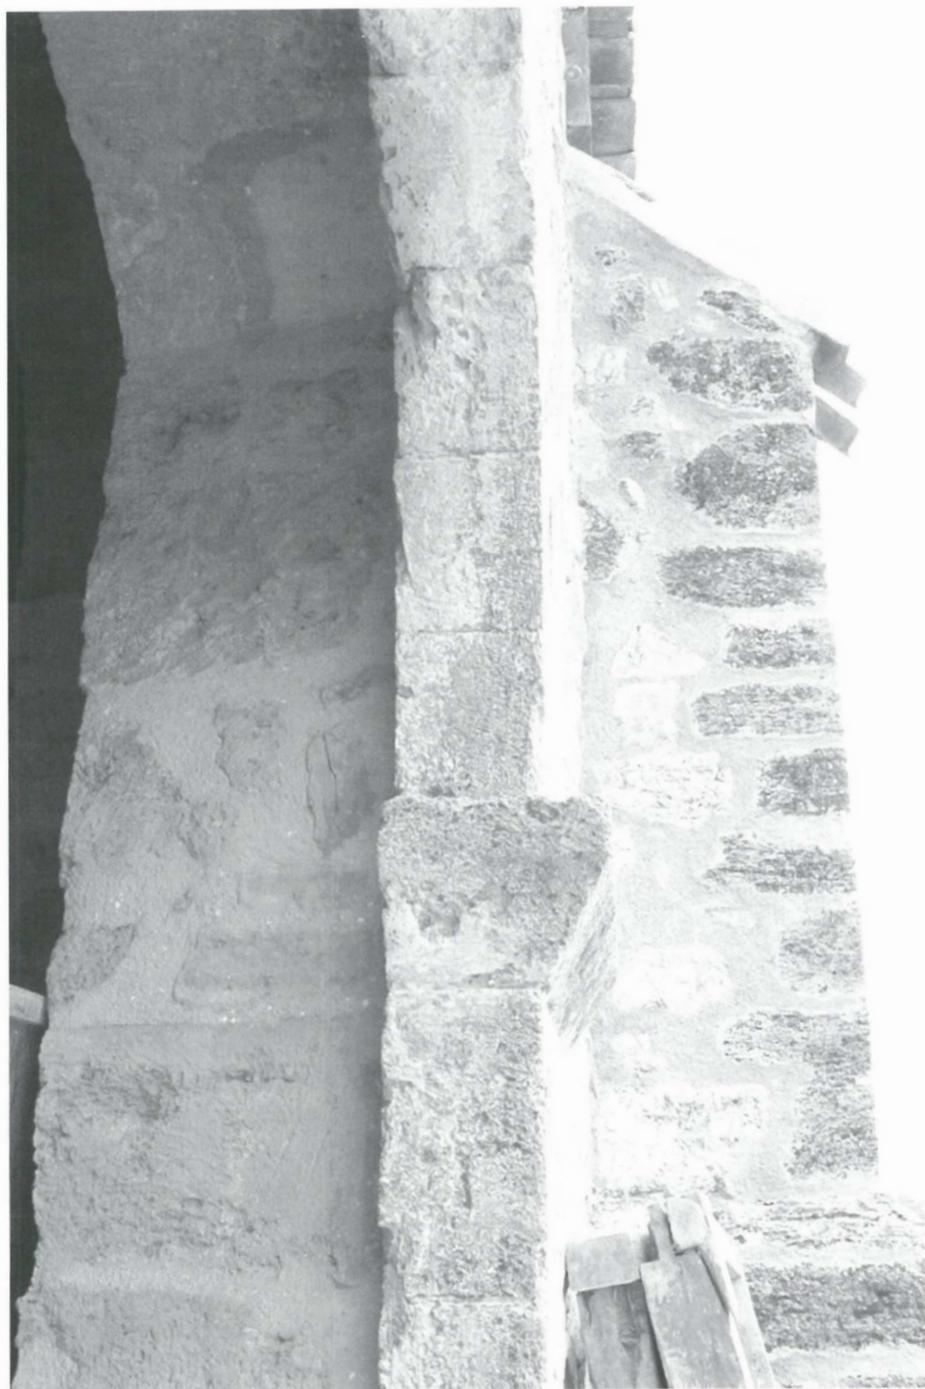
Fot. 6. Ermita. Portada. Vista de un lateral.

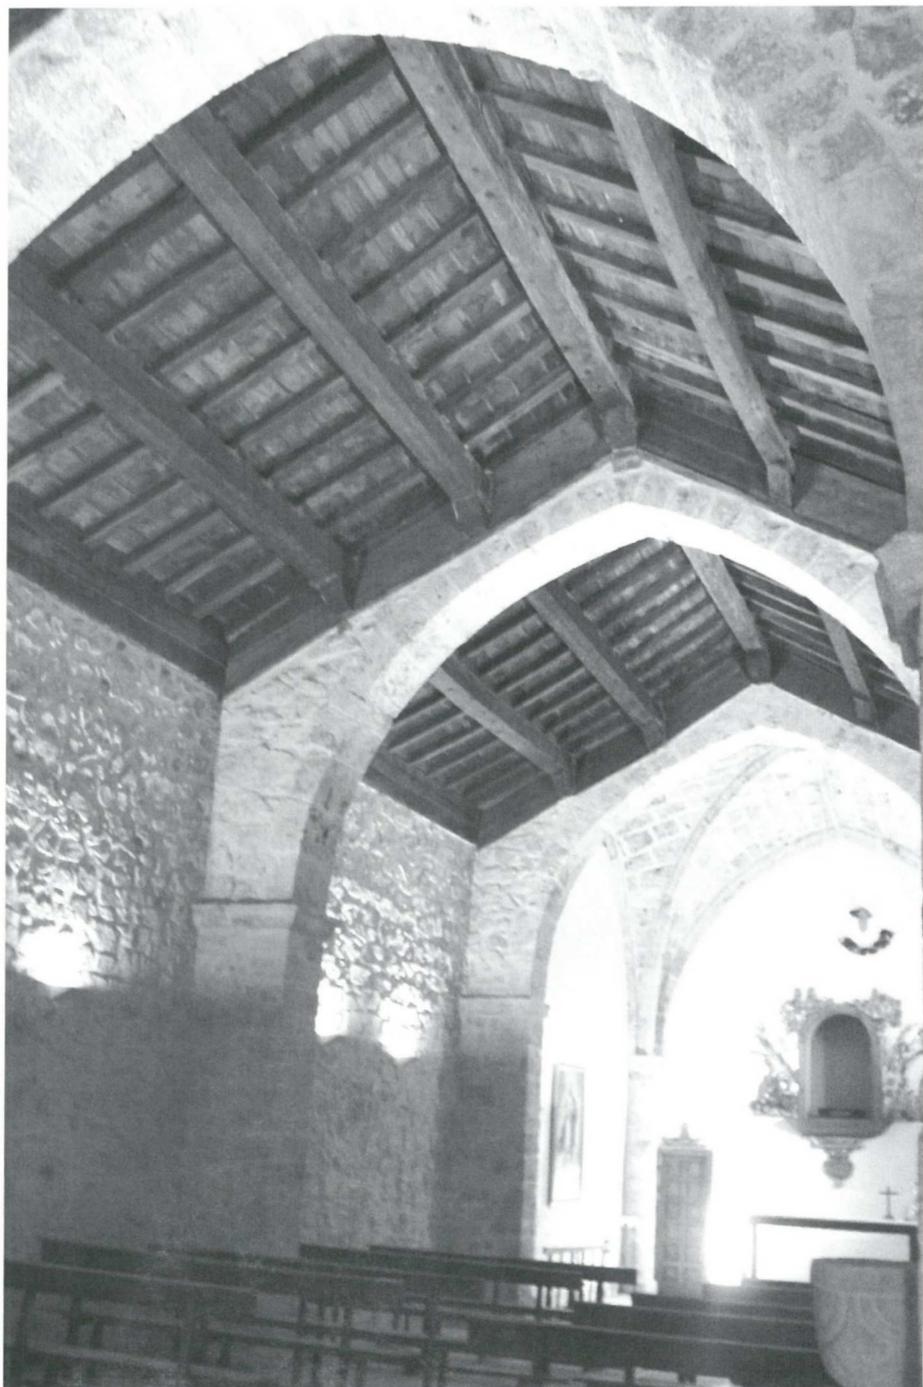
Al interior del templo, los muros se presentan con la mampostería caliza sin enlucir y con las llagas igualadas de manera que los lienzos ofrecen un aspecto uniforme (fots. 7 y 8). Los arcos, apuntados, cabalgan sobre pilares de sillares –que continúan los que forman la arcuación– y de mampostería que culminan en estrechos capiteles sencillamente moldurados (fots. 9 y 10); los arcos segundo y tercero están correctamente trazados y su dovelaje de cantería aparece bien cortado y trabajado, por el contrario, el primero tiene una traza y un acabado defectuosos.

La techumbre es una armadura de madera, angular y de sección triangular a dos aguas aparente al interior; es del tipo denominado de parhileras o mojinetes. Cada tramo está formado por:

Fot. 7. Ermita. Interior con el altar al fondo.

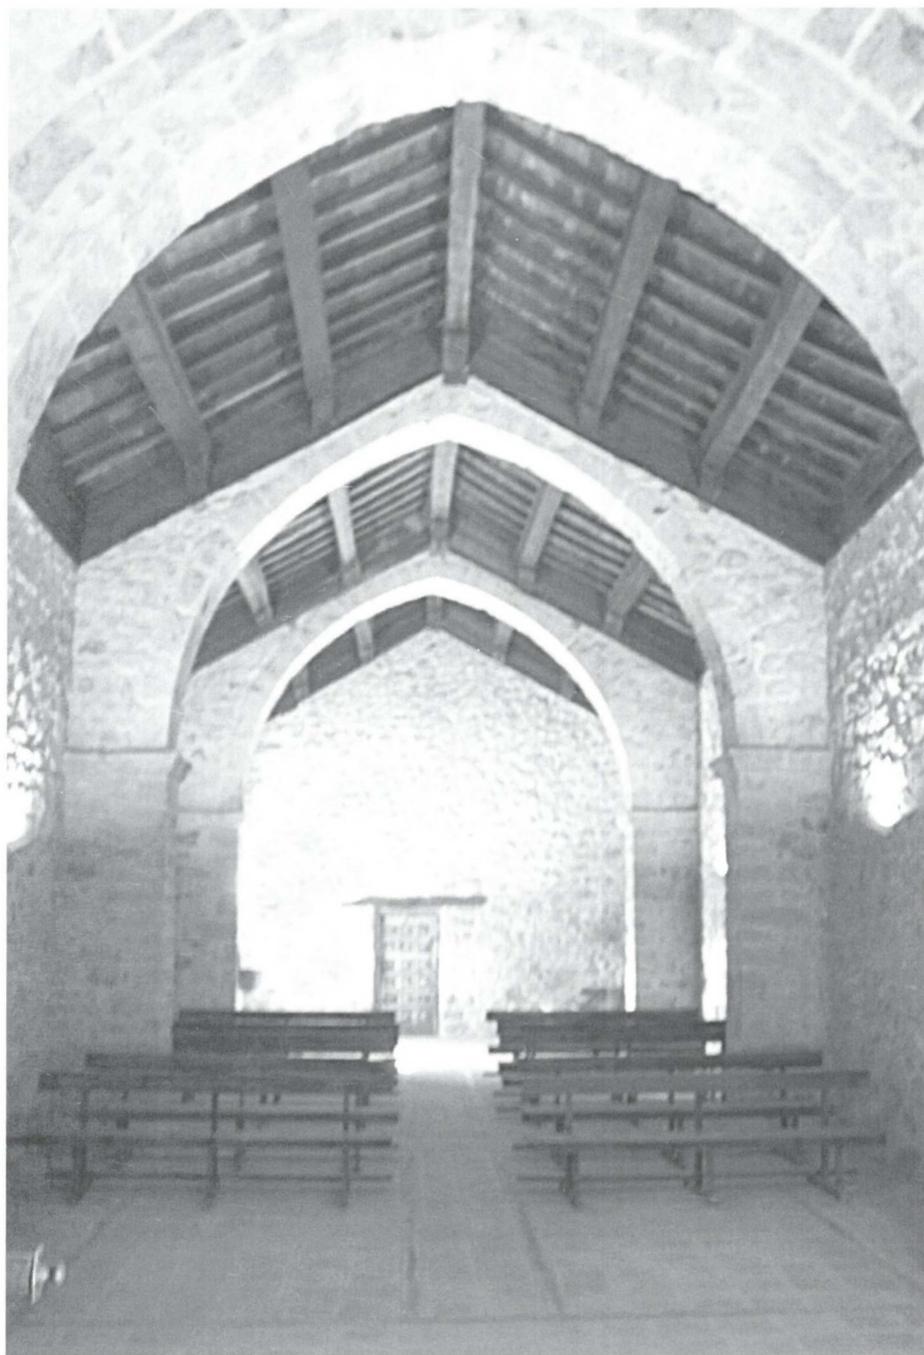
Fot. 8. Ermita. Interior con la puerta de acceso al final izquierda y la puerta de comunicación con la casa del santero al fondo.

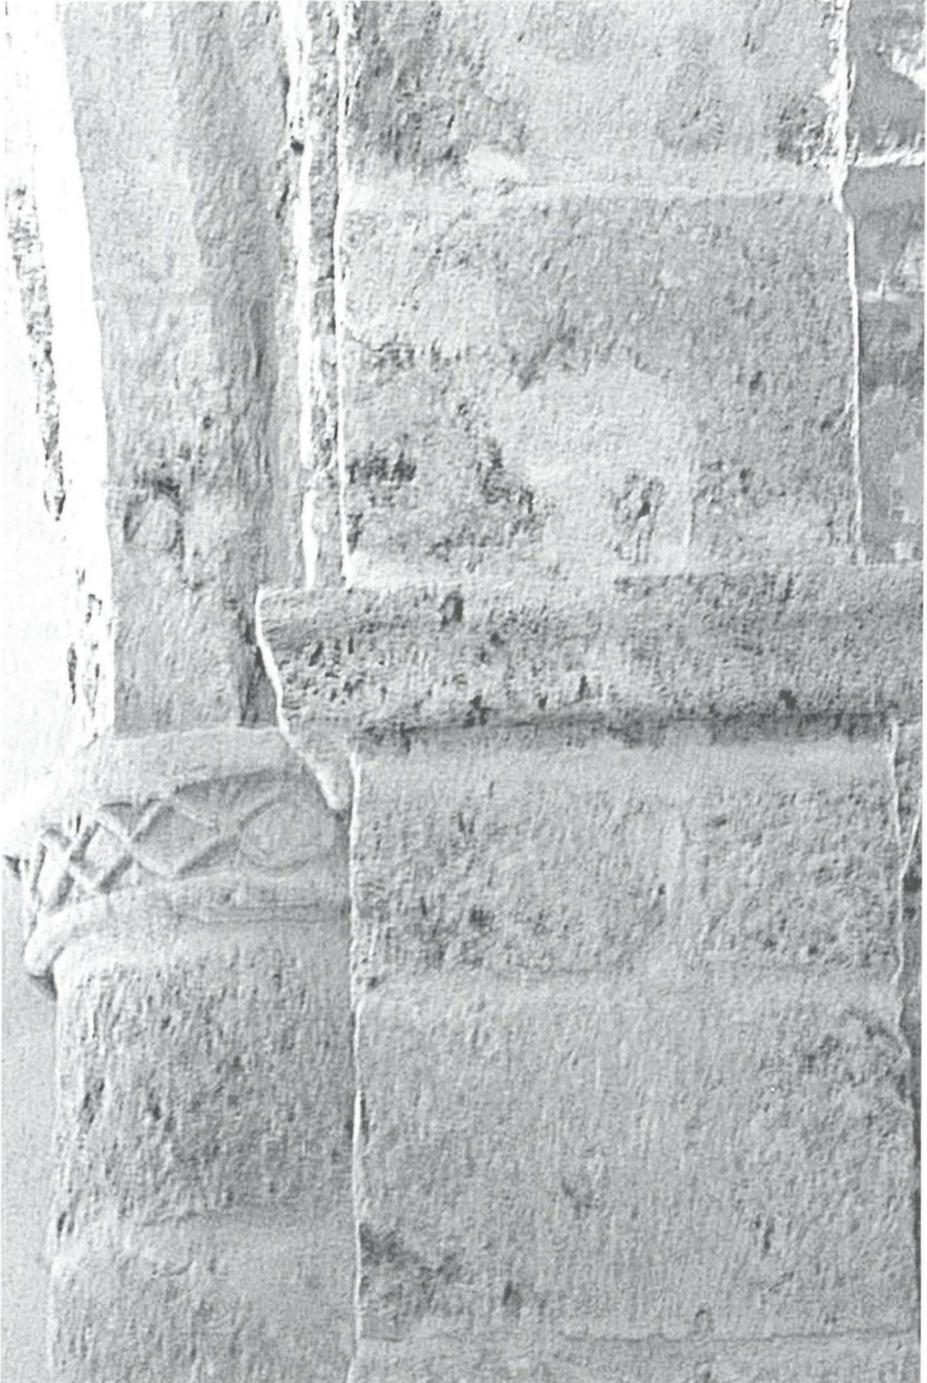
Fot. 9. Ermita. Capitel de uno de los pilares del primer arco diafragma.

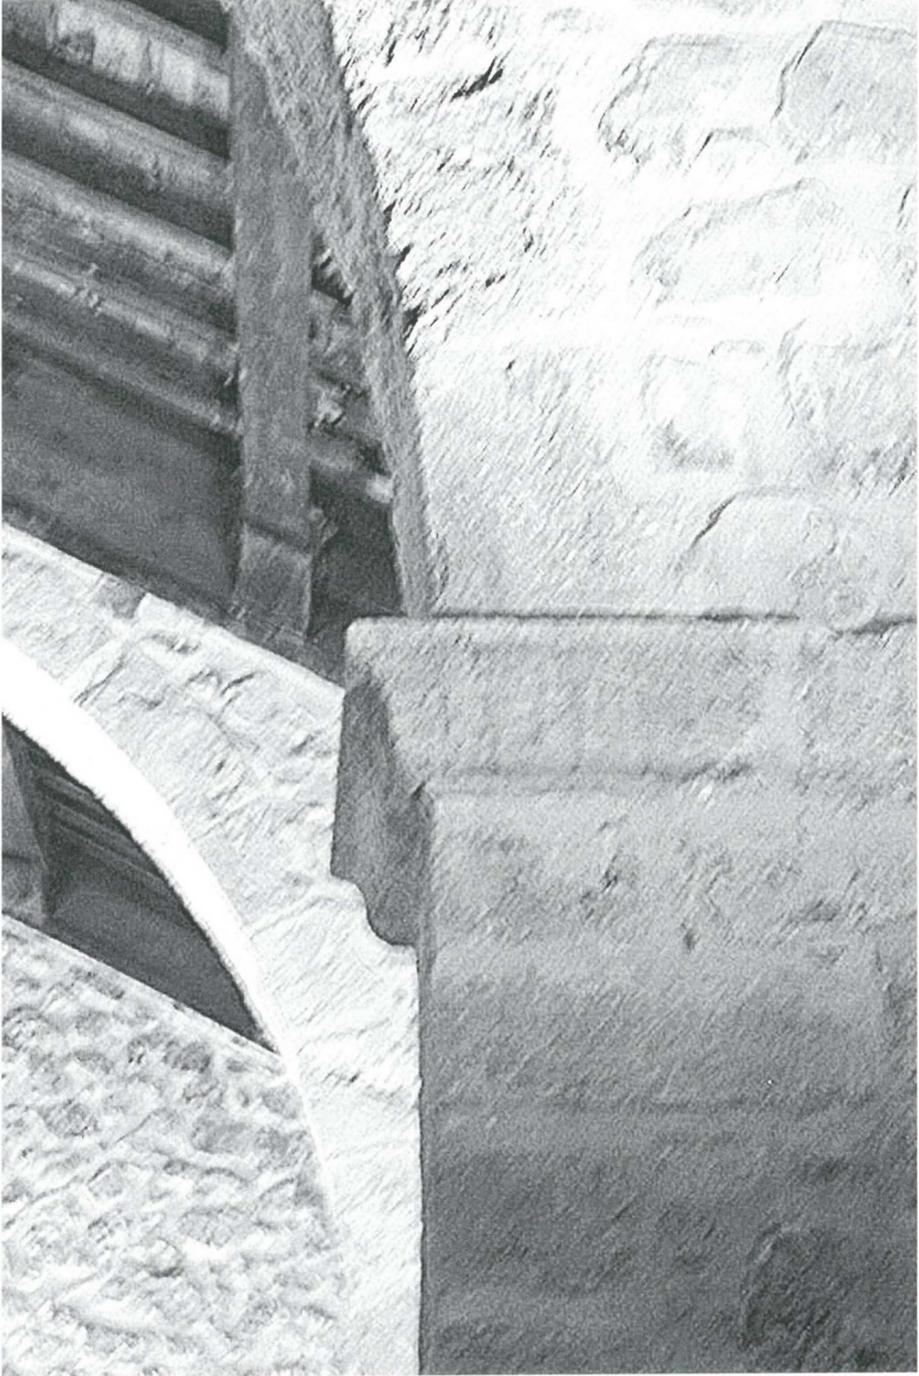
Fot. 10. Ermita. Capitel de uno de los pilares del segundo arco diafragma.

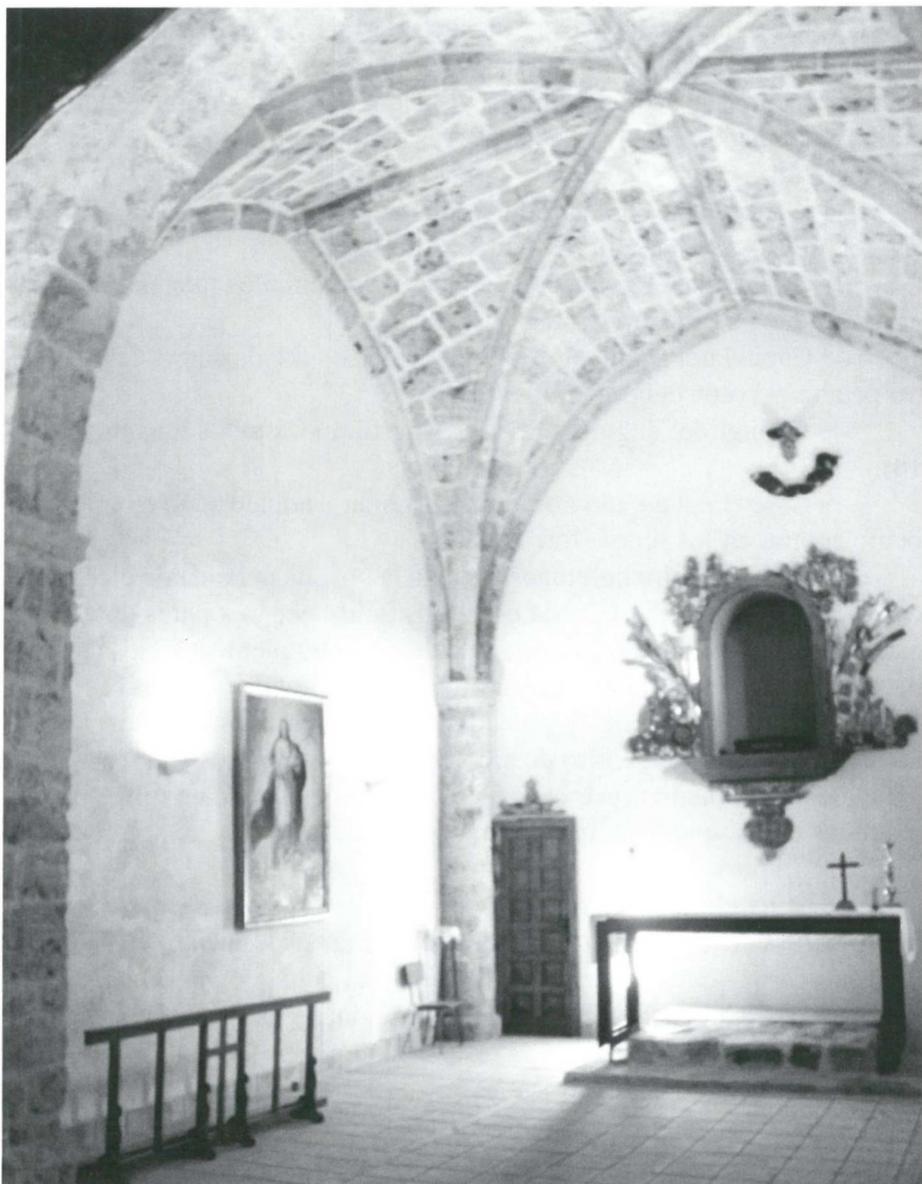
El presbiterio es un espacio de planta cuadrada delimitado por tres muros, de mampuesto ordinario de caliza y sillarejo de piedra toba con trabazón de mortero de cal, y por un arco diafragma, el que ya se citó como primero de la nave (fot. 11).

Fot. 11. Ermita. Presbiterio.

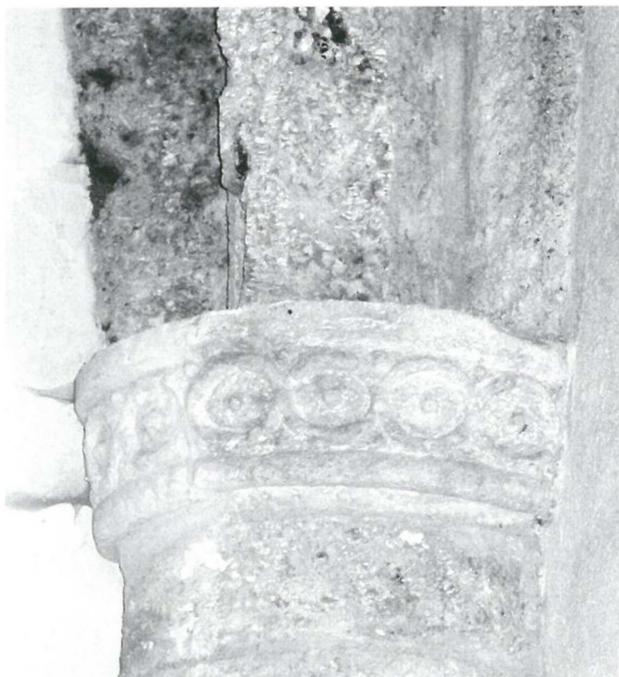
- Capitel del ángulo sureste. Una fila de círculos tangentes con un grueso punto en el centro (fot. 12).

Fot. 12. Ermita. Presbiterio. Capitel del ángulo sureste.

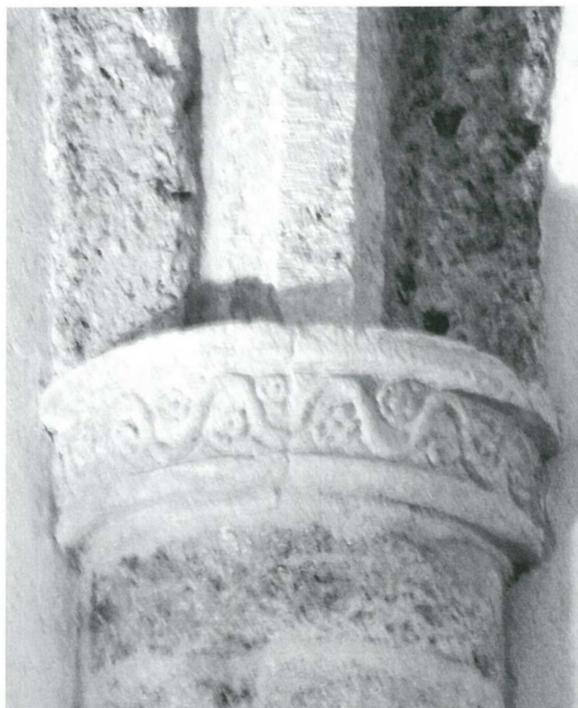
- Capitel del ángulo noreste. Una línea ondulada con flores de cuatro pétalos y botón central en los senos (fot. 13).

Fot. 13. Ermita. Presbiterio. Capitel del ángulo noreste.

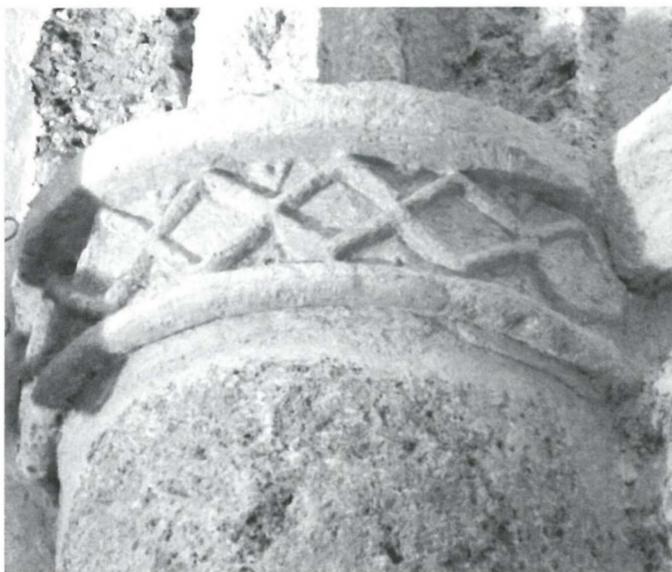
- Capitel del ángulo suroeste. Una fila de rombos tangentes (fot. 14).

Fot. 14. Ermita. Presbiterio. Capitel del ángulo suroeste.

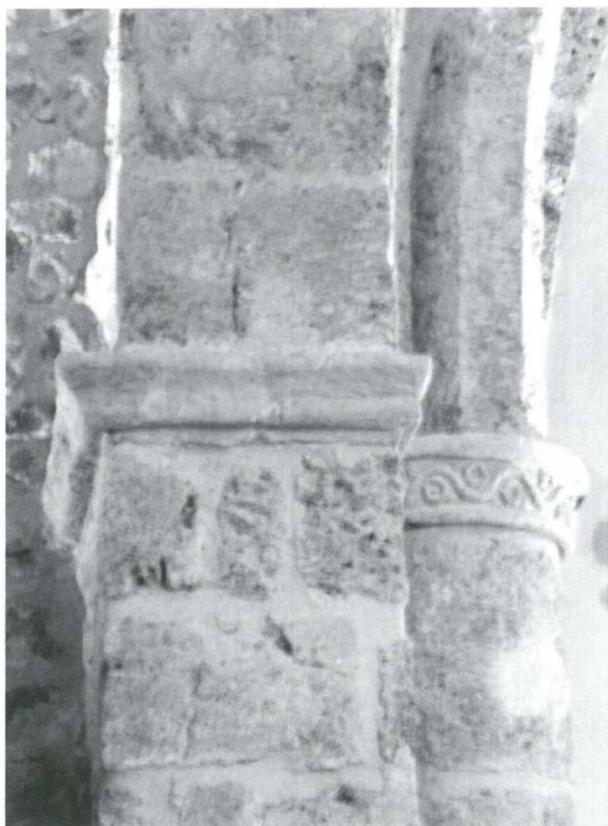
- Capitel del ángulo noroeste. Una línea ondulada con círculos con punto central en los senos (fot. 15).

Foto 15. Ermita. Presbiterio. Capitel del ángulo noroeste.

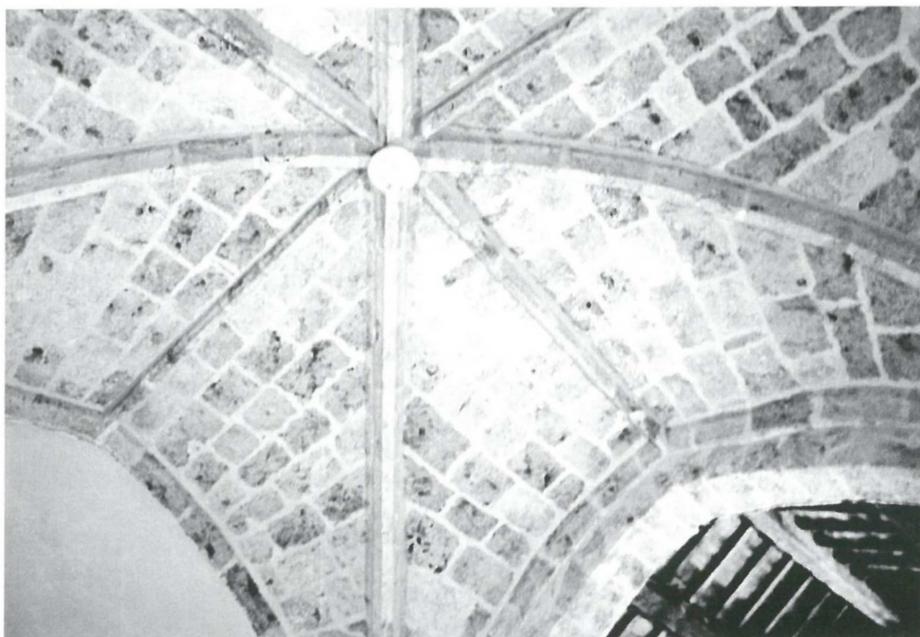
Sobre las cuatro columnas cabalga la bóveda nervada de piedra que cubre el presbiterio. La bóveda está constituida por tres pares de arcos y cuatro ligaduras labrados en cantería caliza y ocho plementos de sillarejos de piedra toba, todo trabado con mortero de cal (fots. 16 y 17).

Los arcos son pares y están constituidos por los siguientes: uno de arcos apuntados fajones, otro de arcos apuntados formeros y el restante de arcos de medio punto cruceros; es, por tanto, una bóveda de ojivas. Todos los arcos están sencillamente trabajados, sin molduraje y su sección tiene forma de trapecio.

Fot. 16. Ermita. Presbiterio. Bóveda de ojivas.

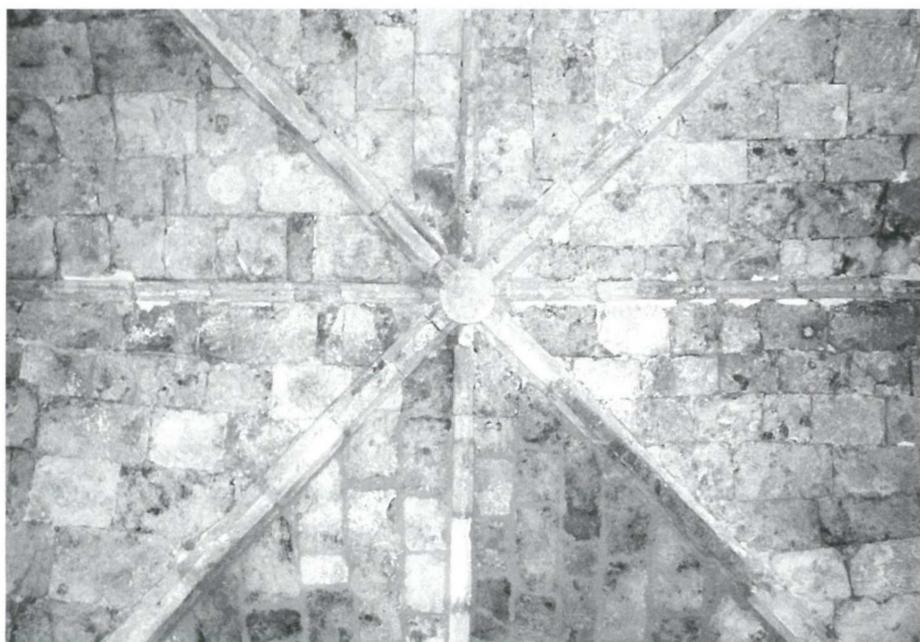
Las ligaduras, que son un poco más delgadas que los arcos, pero igualmente sencillas y también con sección trapecial, unen la clave de los arcos cruceros –cilíndrica, sin molduraje y pinjante– con las claves de los demás arcos. Como la primera clave mencionada está un poco más alta que las restantes, las ligaduras se resuelven con algo de inclinación.

Las ligaduras marcan las aristas de los plementos de la que sería una bóveda cuatrimpartita o de crucería simple y le confieren la apariencia de una octopartita. Los huecos entre los nervios de la bóveda se cubren con sillarejo grande de diferentes tamaños, formando plementos bien aparejados.

Fot. 17. Ermita. Presbiterio. Detalle de la bóveda de ojivas.

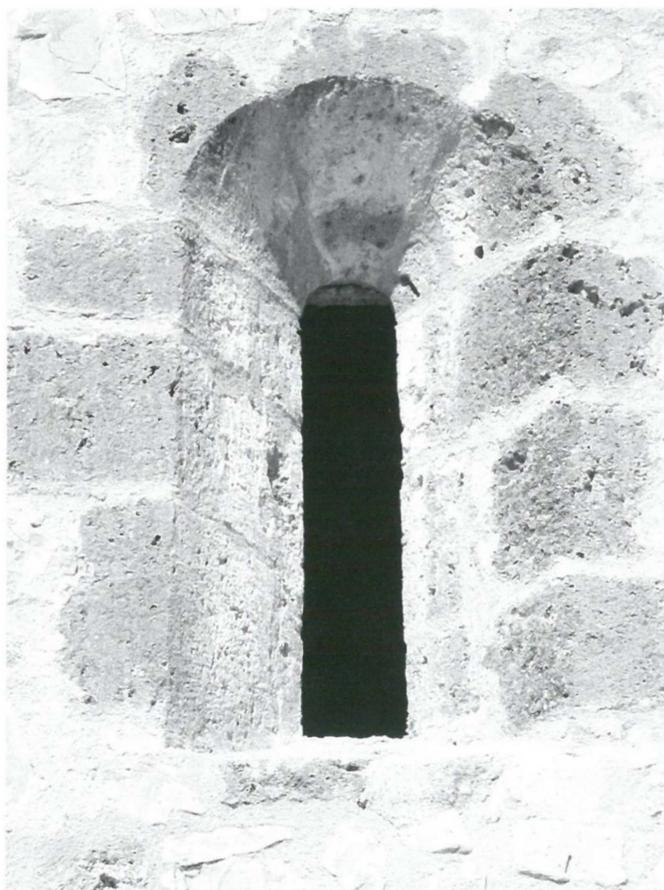
Los paramentos exteriores se presentan con la mampostería vista, mientras que los interiores lo hacen con un revoco de color ocre obtenido con una determinada mezcla de arenas. El muro meridional está perforado por una ventana aspillerada trabajada en piedra toba (fot. 18) y el oriental por las puertas de la sacristía y de la escalera al camarín y por la embocadura a la nave de este último.

Fot. 18. Ermita. Exterior del presbiterio. Ventana abocinada.

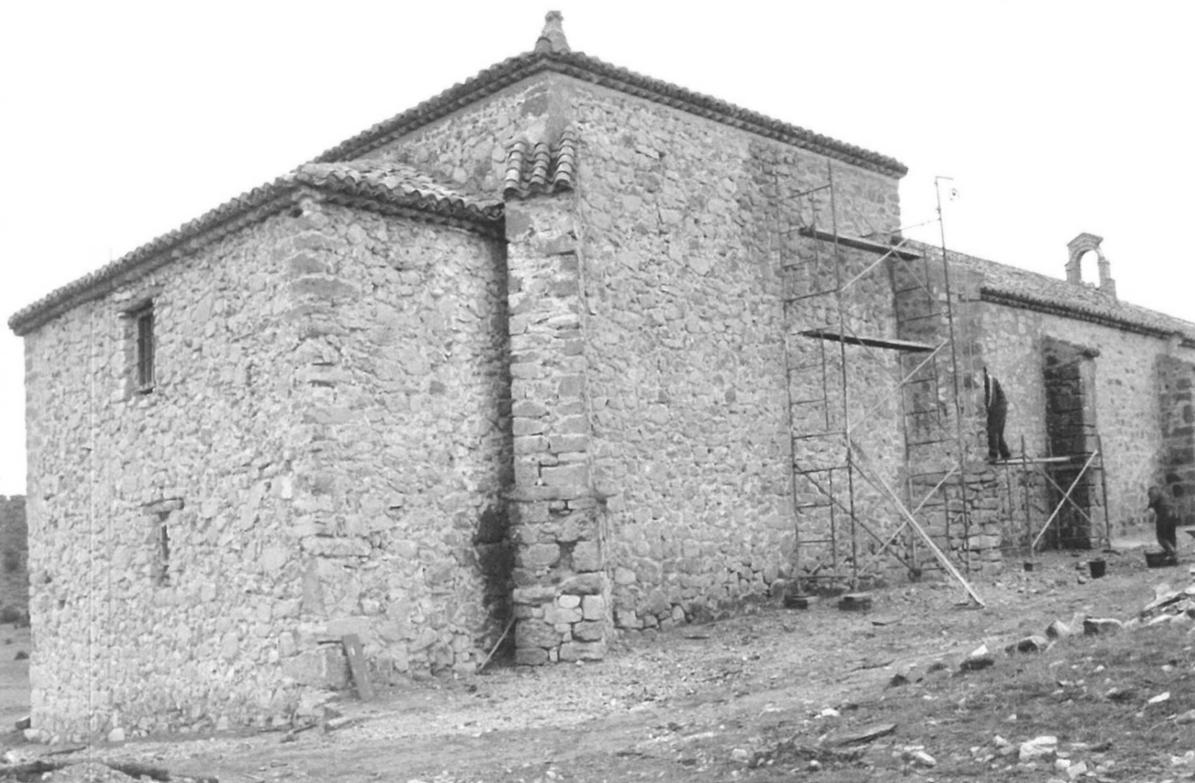
El de la sacristía-camarín es el cuerpo de edificio más oriental de la ermita (fot. 19). Se trata de un recinto rectangular de menor altura que el presbiterio, del que se utiliza su muro oriental para completar su cerramiento y sobre el que se apoya el arranque de su tejado. El cuerpo se desarrolla entre los contrafuertes de las esquinas noreste y sureste del presbiterio y tiene la misma longitud que anchura posee éste; su fondo es solamente de poco más de dos metros. Los tres muros perimetrales exteriores están contruidos con los mismos materiales, técnica y aparejo que los colindantes, de los que no se diferencian apreciablemente.

Fot. 19. Ermita. Vista del noreste. A la izquierda el cuerpo de la sacristía-camarín.

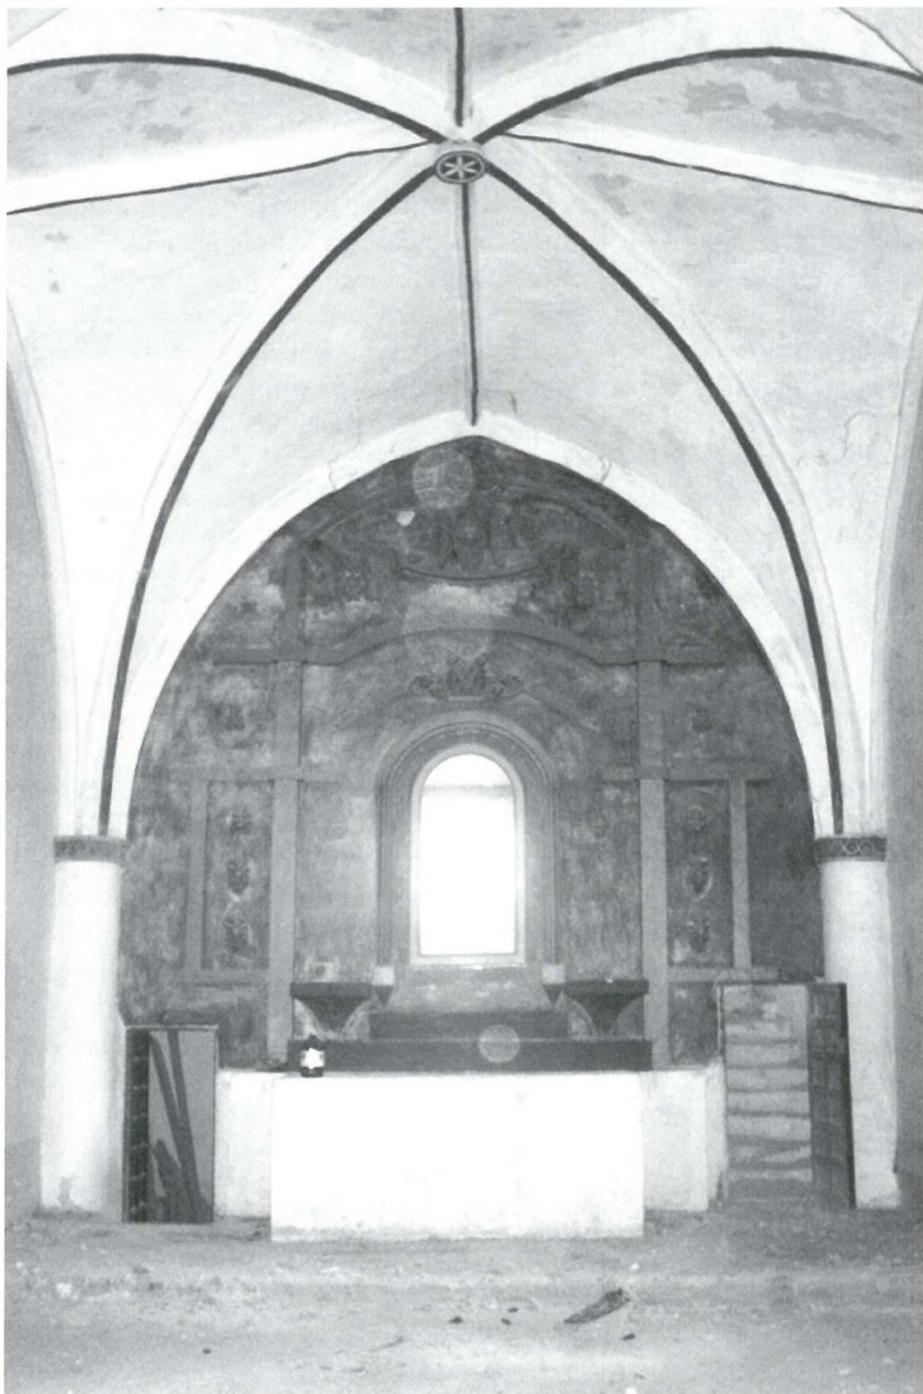
Fot. 21. Ermita. Aspecto del presbiterio antes de comenzar la restauración.

Intentaré reconstruir a grandes rasgos el proceso constructivo seguido procurando que no entren en contradicción los datos arqueológicos (fots. 21, 22, 23 y 24), estilísticos y técnicos; no obstante, ya puede anticiparse que algunos aspectos quedarán indefinidos y que otros tendrán explicaciones no del todo convincentes. Habrá que esperar a la aparición de testimonios documentales para que el cotejo de los mismos con los que aquí se utilizan permita dictaminar el grado de validez de las interpretaciones.

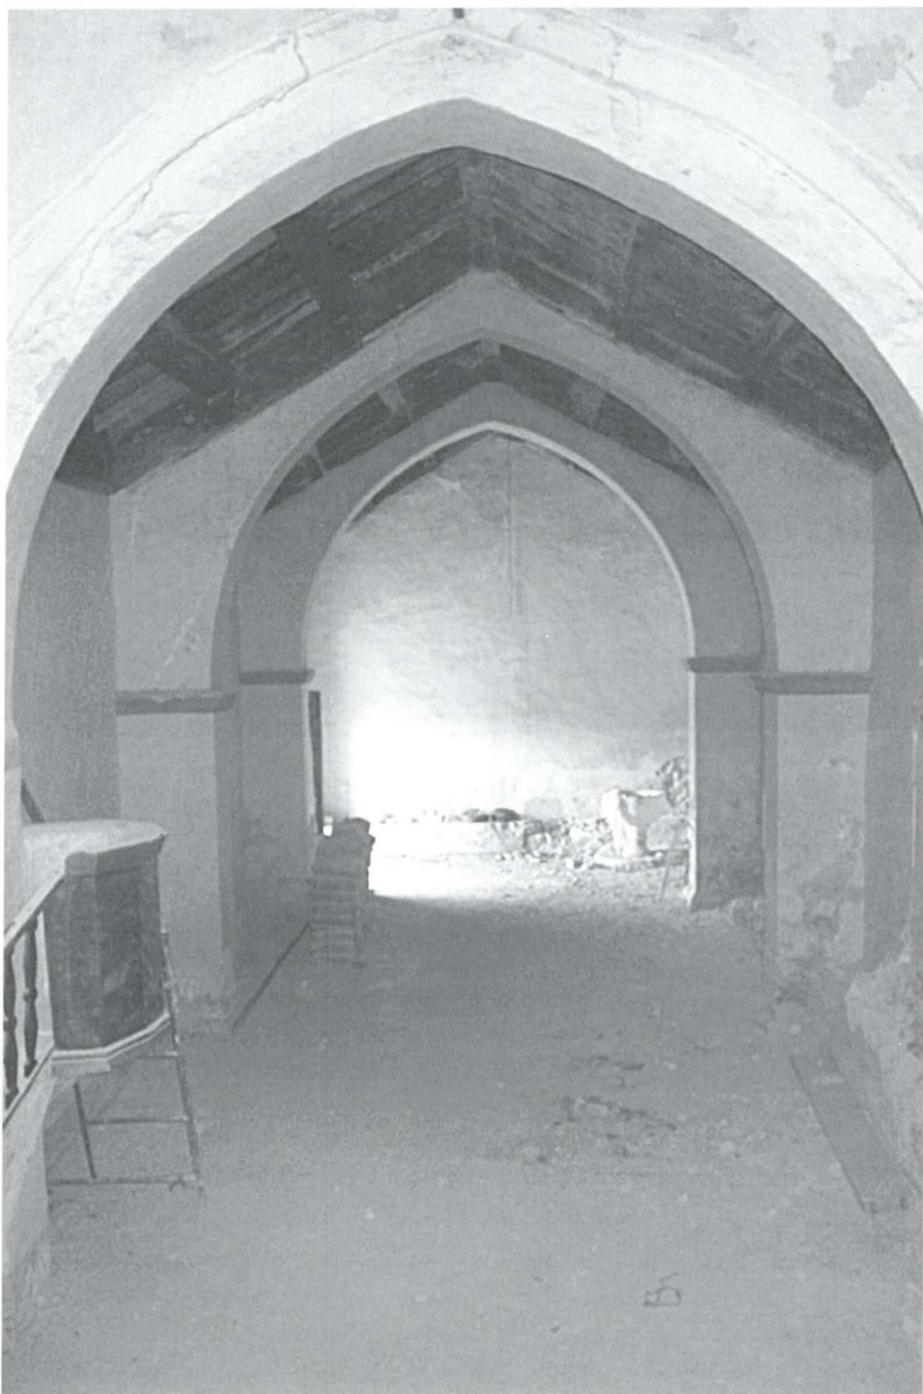
Fot. 22. Ermita. Aspecto de la nave antes de la restauración.

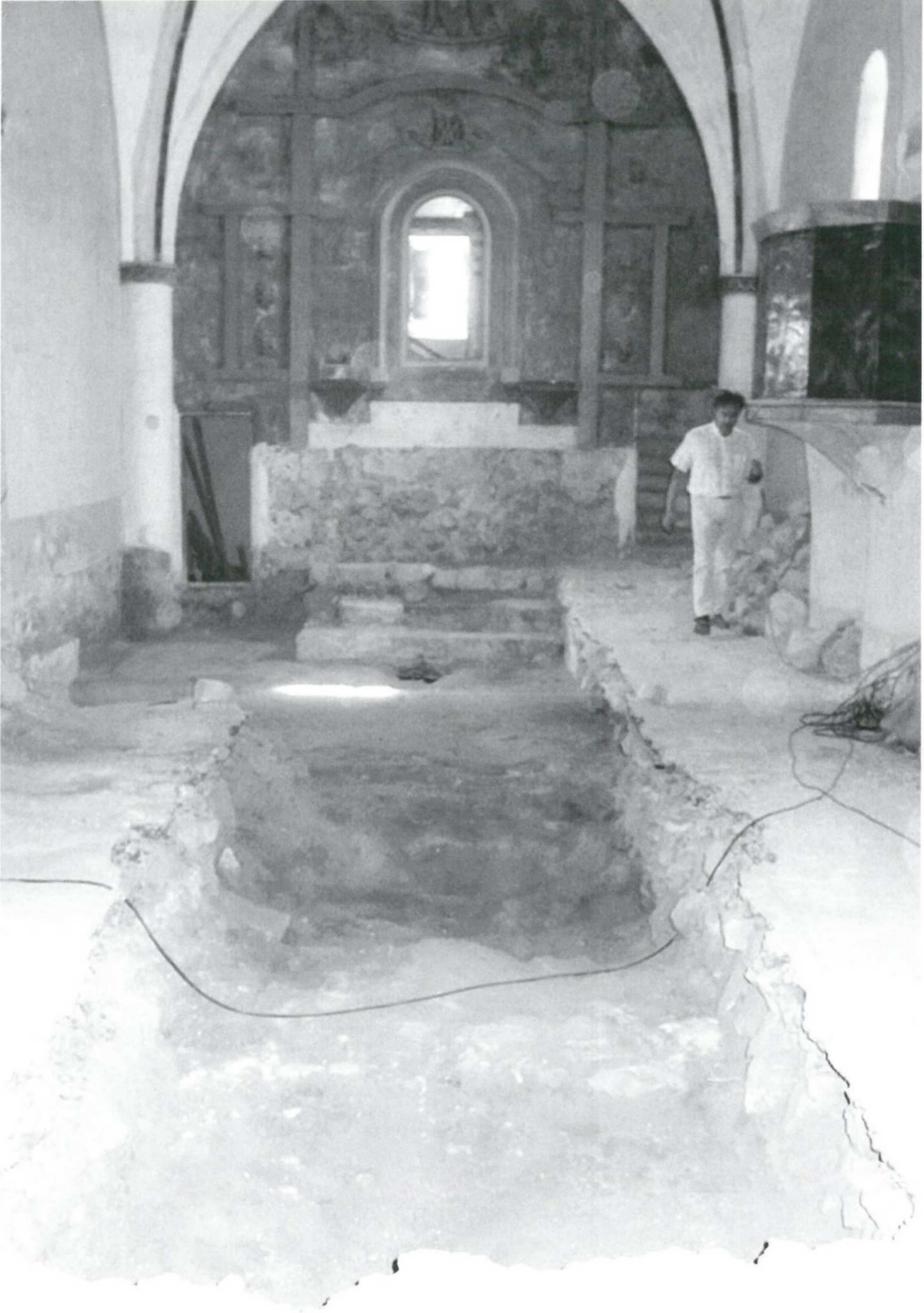
Fot. 23. Ermita. Detalle de la excavación.
