**LA ERMITA DE LA VIRGEN DE LA ENCARNACIÓN
-PATRONA DE EL BALLESTERO-
EN VILLALGORDO (EL ROBLEDO)***

Descripción de la ermita de la Virgen de la Encarnación, patrona de El Balletero, pero situada en el término municipal de El Robledo, después de su restauración realizada a lo largo del 2003 y 2004. Estudio de su secuencia constructiva desde su fundación en el siglo XIII en función de los datos proporcionados por una prospección arqueológica y por los análisis técnico y estilístico de los elementos que componen la edificación.

2. LA ERMITA TRAS LA RESTAURACIÓN

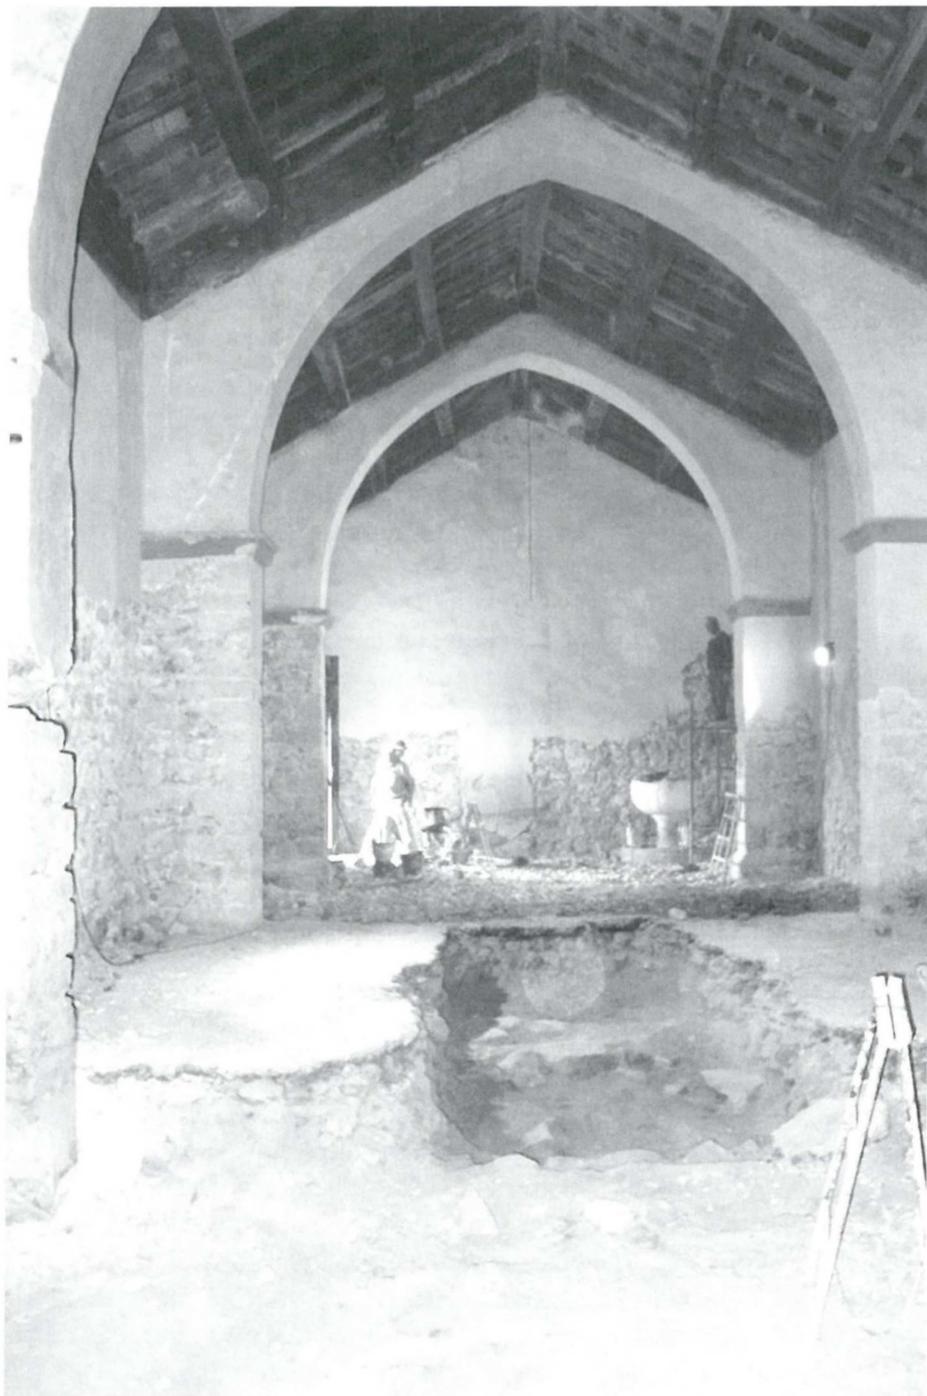
Fot. 24. Ermita. Detalle de la excavación.

Intentaré reconstruir a grandes rasgos el proceso constructivo seguido procurando que no entren en contradicción los datos arqueológicos (fots. 21, 22, 23 y 24), estilísticos y técnicos; no obstante, ya puede anticiparse que algunos aspectos quedarán indefinidos y que otros tendrán explicaciones no del todo convincentes. Habrá que esperar a la aparición de testimonios documentales para que el cotejo de los mismos con los que aquí se utilizan permita dictaminar el grado de validez de las interpretaciones.

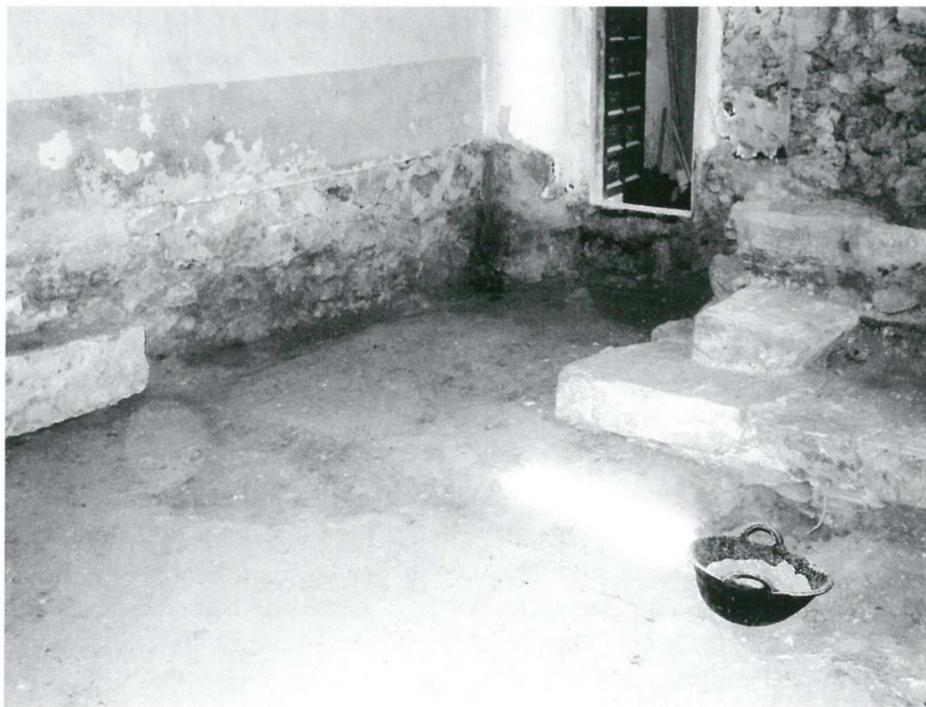
Fot. 25. Ermita. Suelo original del presbiterio.

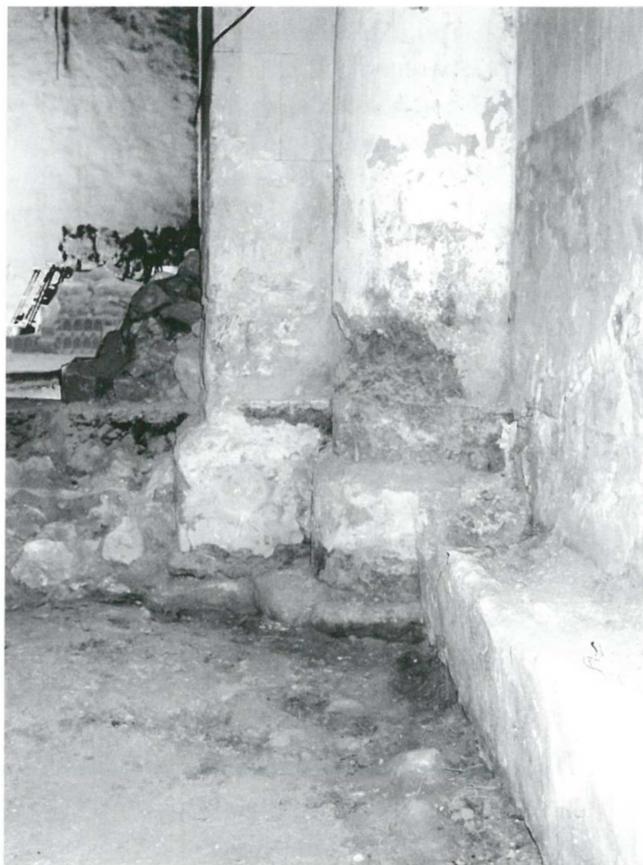
Un aspecto importante a considerar es el de la inclinación que sufre el piso de la ermita, más bajo conforme se camina hacia el este y hacia el sur, lo que, seguramente, motivaría el relleno al que luego haré referencia (fot. 26).

Fot. 26. Ermita. A la izquierda el corte del relleno efectuado en el paso de la nave al presbiterio.

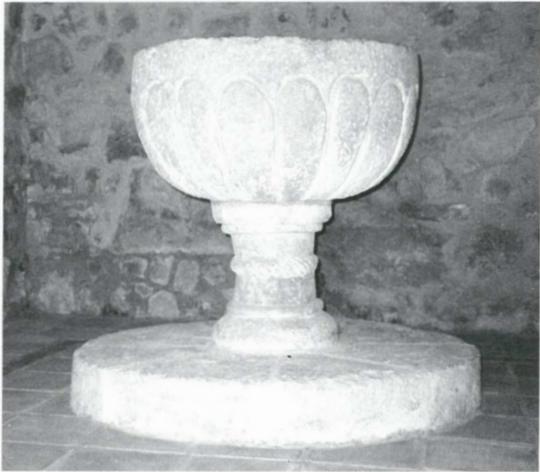
Fot. 27. Ermita. Pila bautismal.

Estas pilas pueden agruparse en dos grandes conjuntos: pilas lisas y pilas ornamentadas. Las segundas pueden estar decoradas con gajos o gallones, con arquerías, o con bandas y/o molduras con aspecto de cordones. El de gajos o gallones es el grupo más numeroso de los que constituyen las pilas románicas o de tradición románica; los gajos, que pueden ser planos o abultados, recorren la subcopa de forma vertical y se recogen en su base. Hay varios subgrupos según que tengan o no cenefas y según que sus gallones estén enmarcados o no por bandas planas; si están enmarca-

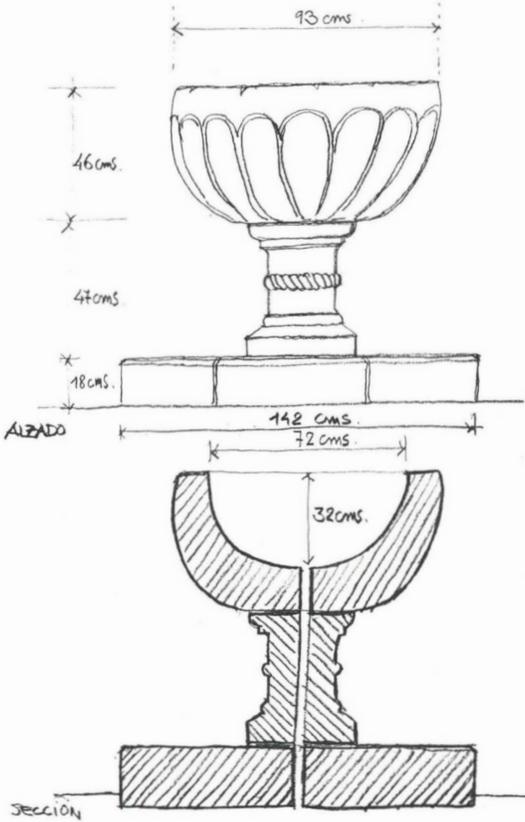
Fig. 3. Alzado, sección y medidas de la pila bautismal. (Antonio Peiró).

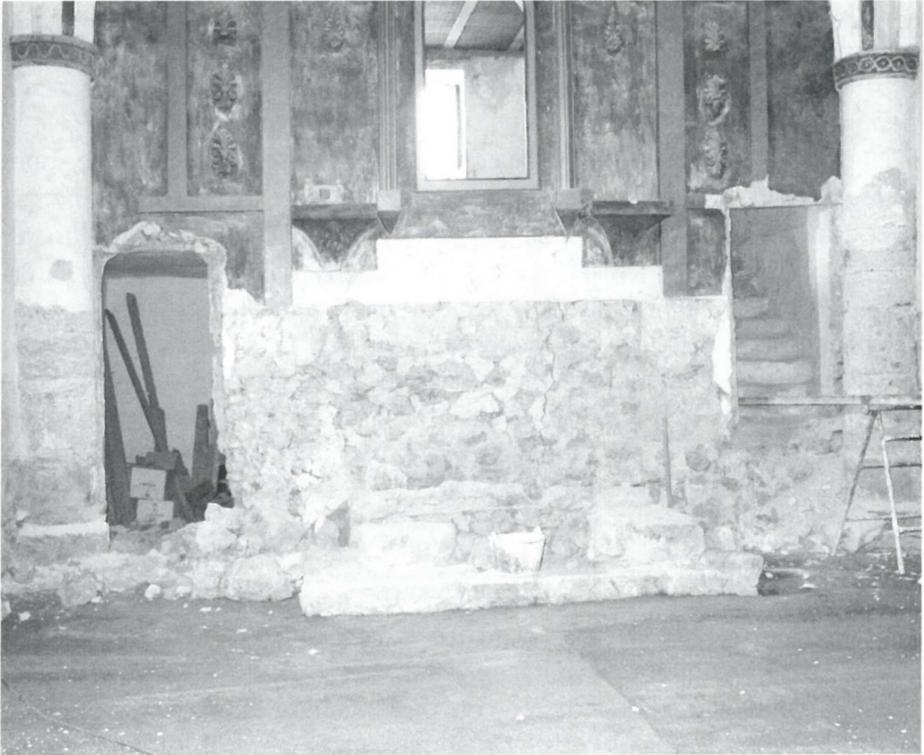
Fot. 28. Ermita. Puertas de la sacristía y del camarín tras la desaparición del relleno. El vano de la sacristía ya aparece abierto hasta el suelo primitivo del presbiterio y de la sacristía. En primer término la base del altar anterior al relleno.

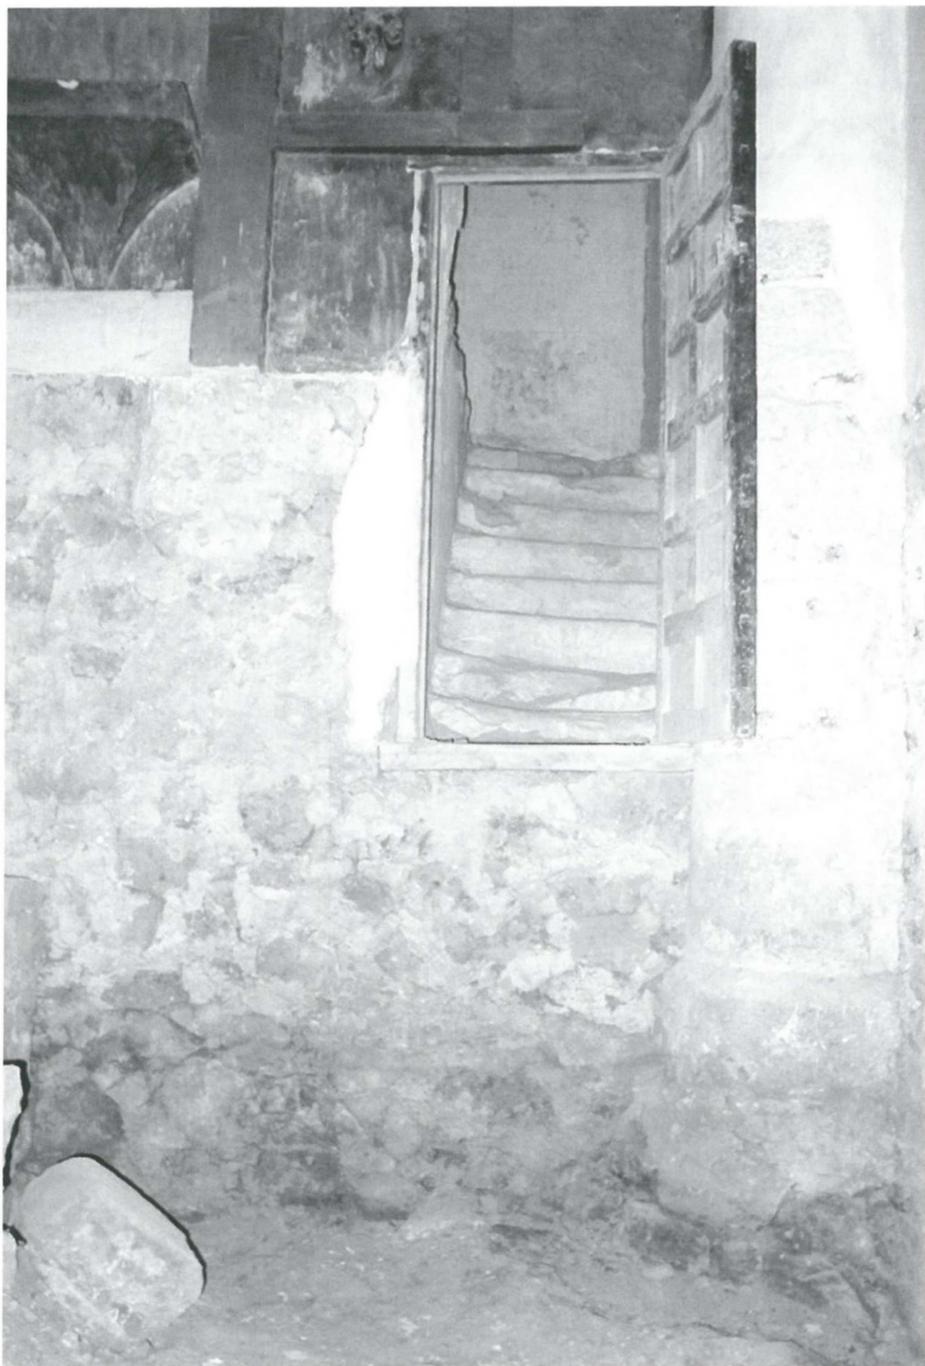
Fot. 29. Ermita. Ver la altura a la que se inició la puerta del camarín cuando se construyó la escalera interior.

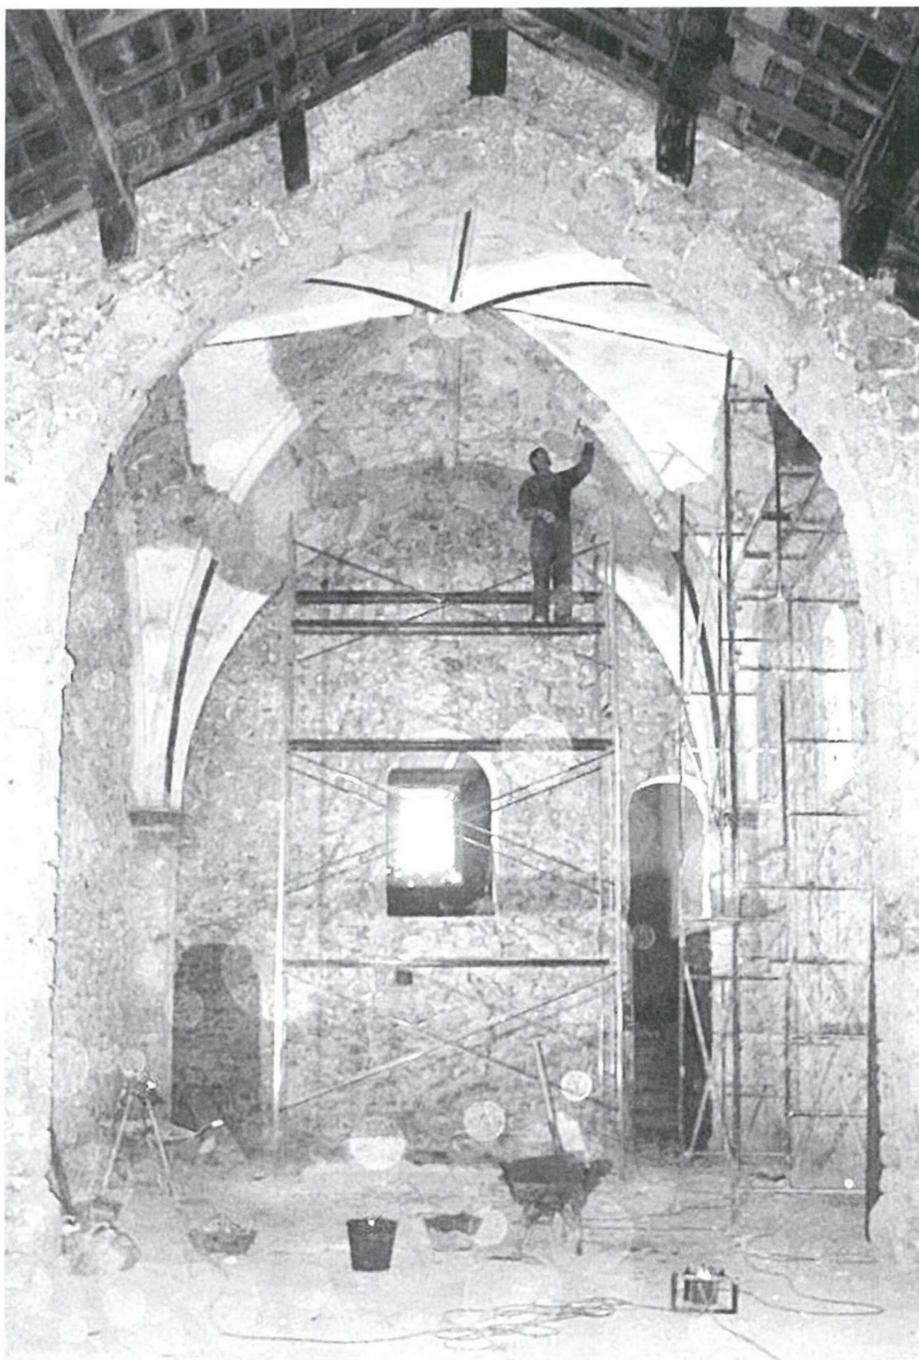
Fot. 30. Ermita. Ver dónde se hizo la puerta del camarín cuando éste se construyó. En la fotografía aparece su vano continuado hasta el suelo del presbiterio.

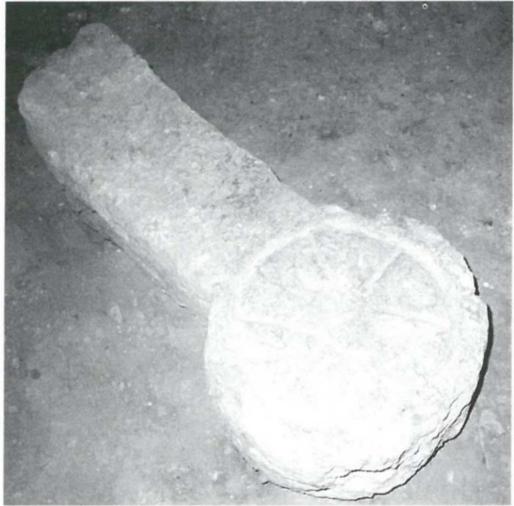
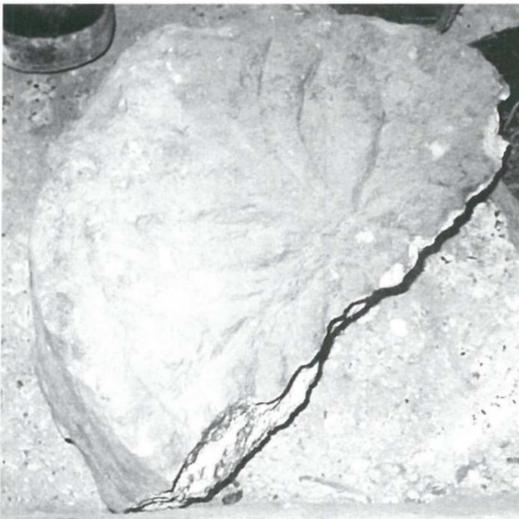
Fot. 32. Ermita. Fragmentos de estela funeraria hallada en el relleno del presbiterio.

Con posterioridad a la construcción del camarín se procedió al relleno de la iglesia para nivelar su suelo y quitarle la inclinación. El relleno de la mitad anterior de la nave estuvo constituido por tierra, el del presbiterio por escombros, restos de yeserías, tiestos de cerámicas comunes y vidriadas, trozos de molduras, piedras, tierra y otros materiales, entre los que destacan una estela funeraria completa y un fragmento de otra, ambas de una hechura muy tosca, con sendos motivos radiales incisos y con morfología de tradición medieval (fots. 31 y 32).

Como casi siempre en esta ermita, a dichas estelas no se les puede atribuir cronología; es posible que estén relacionadas con los diversos huesos humanos hallados en varios lugares del relleno del presbiterio e, incluso, con la tardía tumba conteniendo un esqueleto humano que se halló en el ángulo sureste del presbiterio –recortada en una plataforma que había entre el banco sur y el suelo rojo–. Si las veintisiete cuentas de hueso o marfil que se encontraron en la tumba son de un rosario, suposición muy posible, hay que pensar que, probablemente, la inhumación se efectuó con posterioridad a la época medieval.

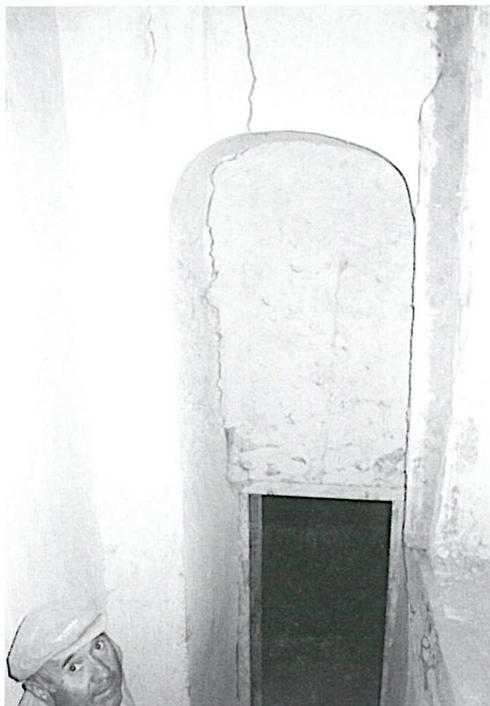
Fot. 33. Ermita. Vano de la puerta del camarín cuando éste se construyó, luego fue tapiada su parte superior.

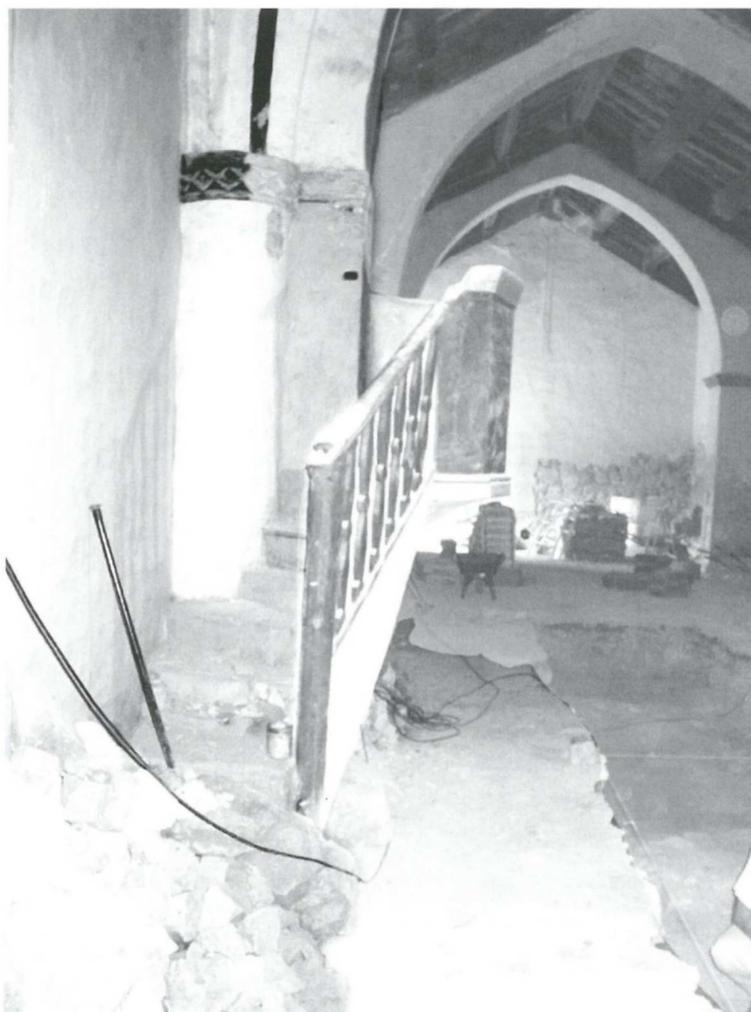
Fot. 34. Ermita. Púlpito.

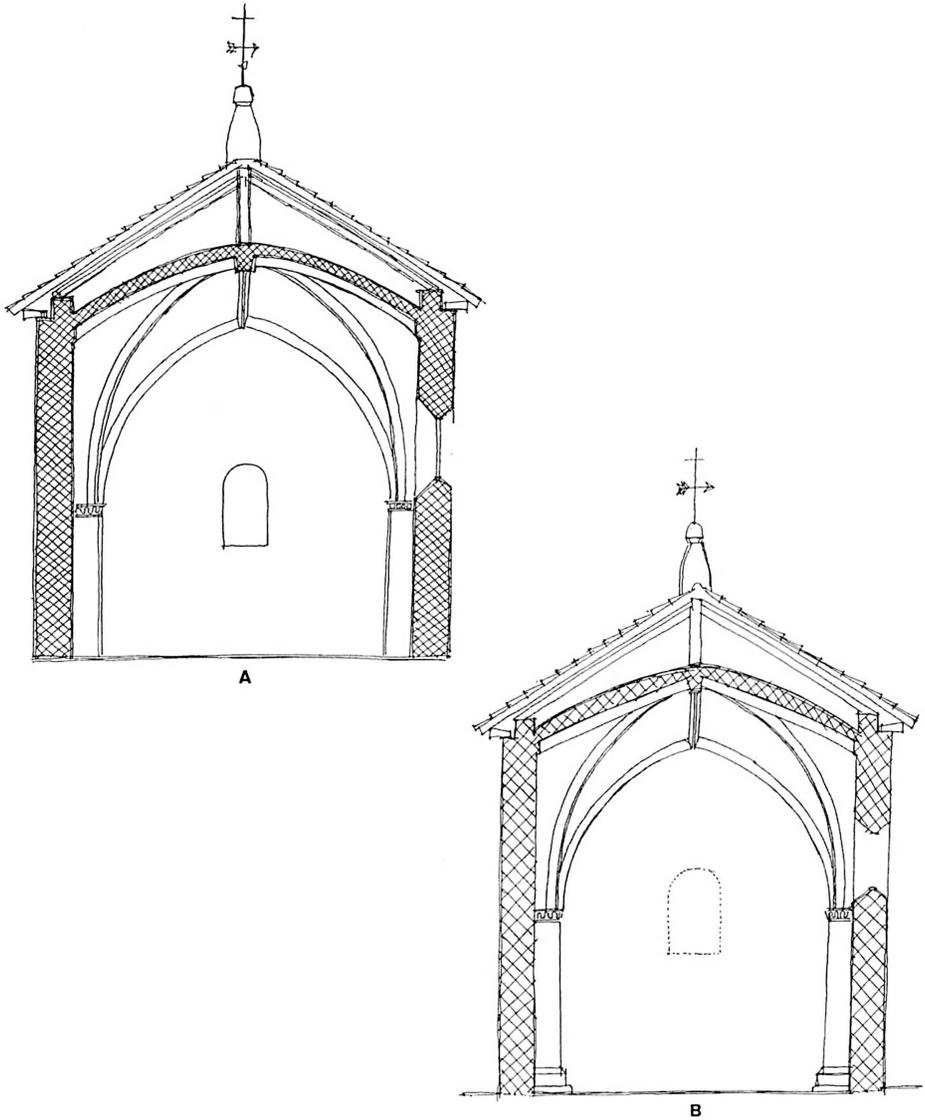
Al subir tanto el suelo, el presbiterio perdió la proporcionalidad original, quedando sin esbeltez alguna (fig. 4). Quizás por entonces se cerró la puerta de comunicación de la ermita con la casa del santero practicada en el muro occidental. Se volvió a enlucir y pintar el templo y las yeserías en torno a la embocadura del camarín se pintaron de dorado sobre verde.

Fig. 4. Dibujos a mano alzada que muestran el nivel del presbiterio antes de la restauración (A) y después de la misma (B). (Antonio Peiró Amo).

En el presbiterio, el relleno conllevó el desmonte casi total del altar y de la escalera del camarín; como el suelo experimentó una subida de unos setenta y cinco centímetros, quedaron ocultos los bancos, las basas de las columnas y de los pilares del primer arco diafragma, la parte inferior del altar y los primeros peldaños de la escalera del camarín.

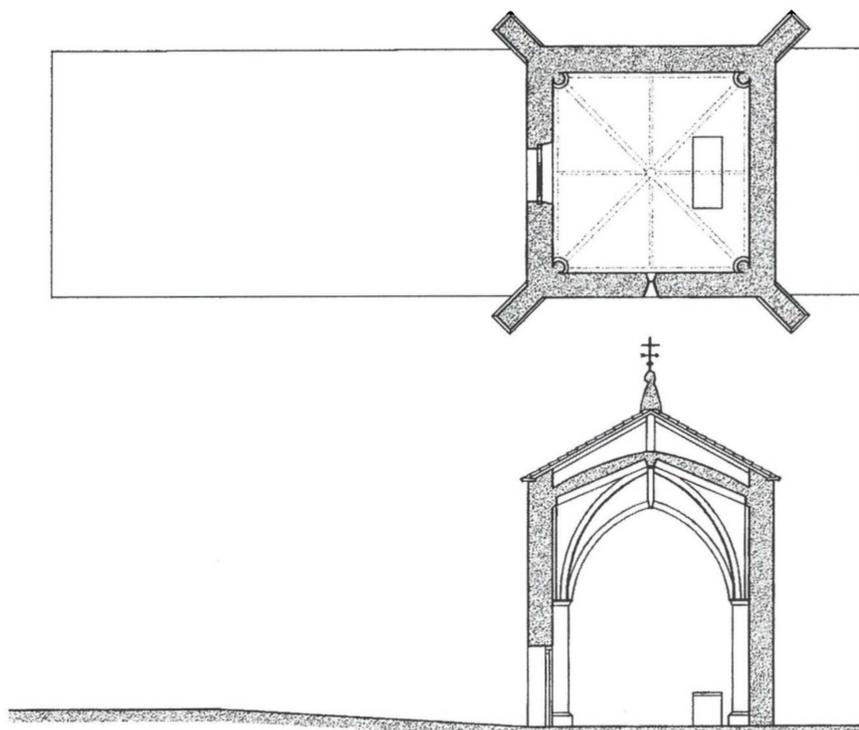
B) Segunda mitad del siglo XIII-primera mitad del XIV.

Se levanta la segunda ermita. Estaría constituida por el presbiterio de la iglesia actual.

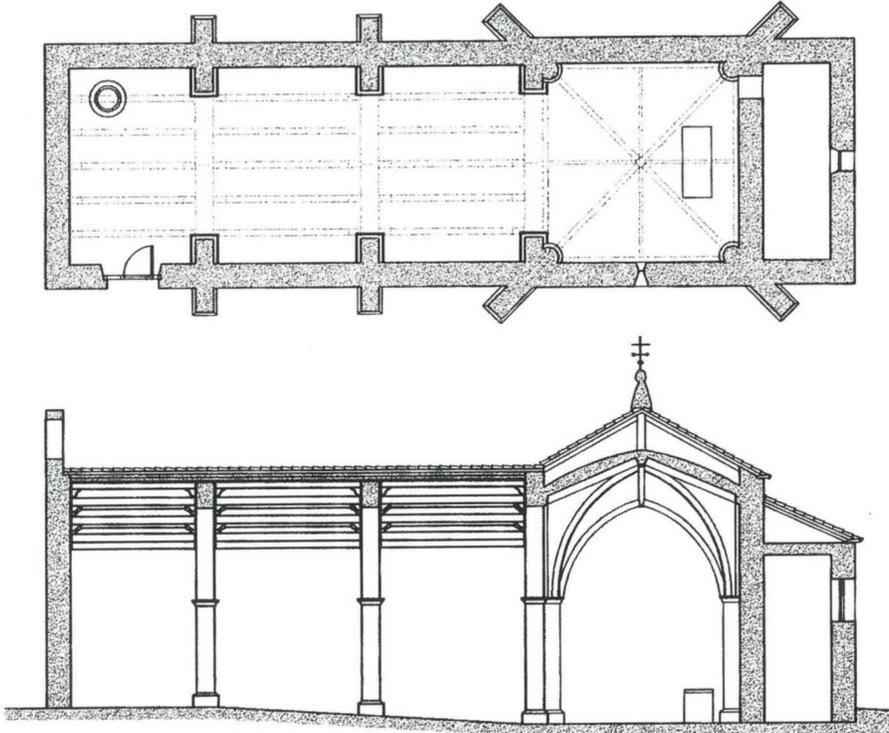
C) Finales del siglo XV-siglo XVI.

Ampliación de la segunda ermita; se le añade la nave y la sacristía y la que era segunda ermita pasa a ser el presbiterio de la nueva.

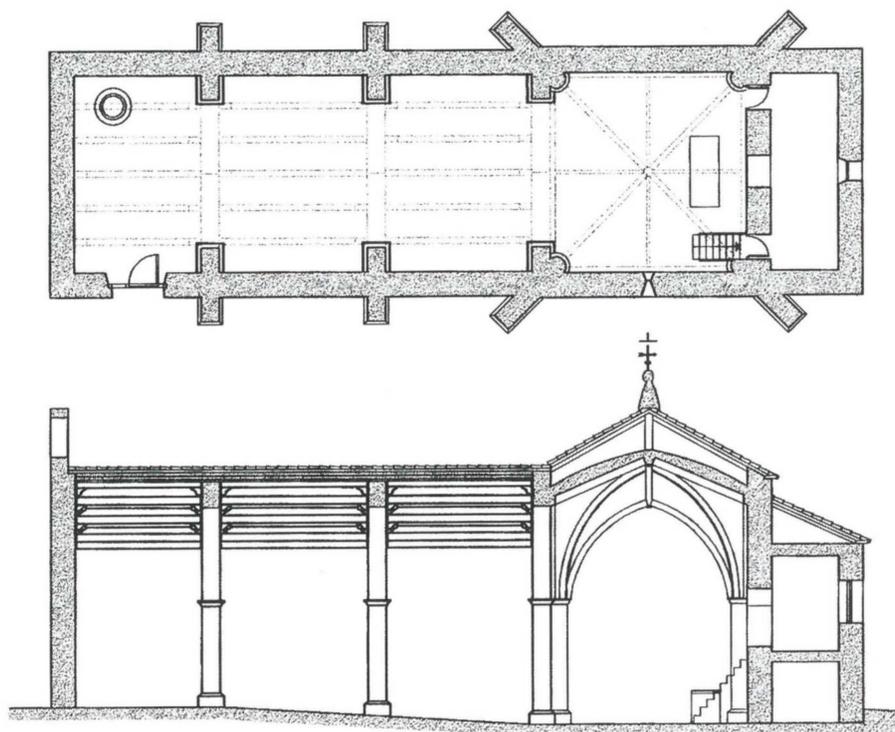
D) Siglos XVII-XVIII (primera mitad).

Pudo existir un largo periodo de abandono de la ermita y como consecuencia ocurrir un derrumbamiento parcial de la misma. En un momento, también indeterminado, fue reparada.

La sacristía se divide en altura y sobre ella se construye el camarín; a éste se le pone puerta de comunicación a nivel de su suelo, al que se accede a través de una escalera completamente construida en el presbiterio.

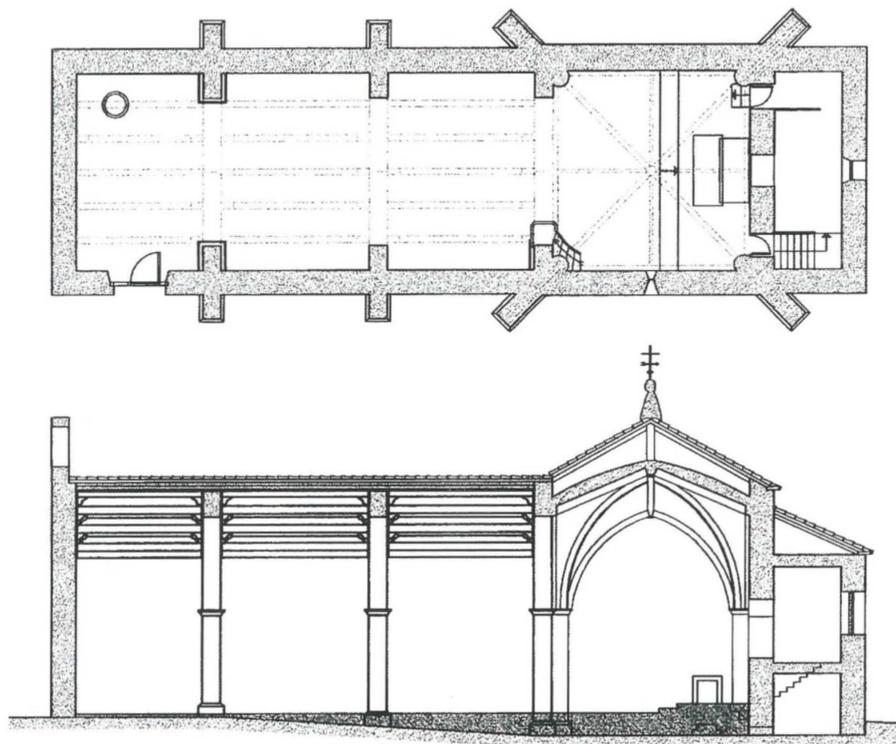
E) Segunda mitad del siglo XVIII.

Se rellena la ermita para conseguir un suelo horizontal, se registra una remodelación de la cabecera y se construye la escalera del camarín en el interior del cuerpo arquitectónico que lo alberga, arrancando del nuevo nivel del presbiterio. Se hace un nuevo altar, se ornamenta la pared frontal y se pone el púlpito.

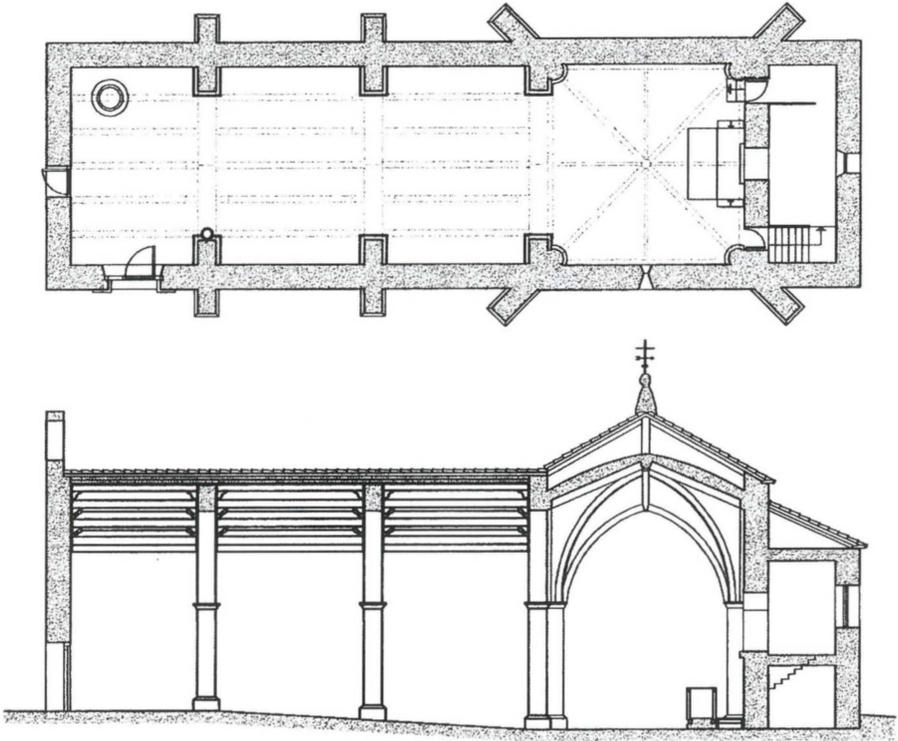
G) Años 2003-2005.

Restauración general de la ermita. Ermita actual.
