ALBACETE

Mayo/Agosto 2005

La evolución de una investigación: LOS ARCOS-CORREDOR DEL CONVENTO DEL SANCTI SPIRITUS DE ALCARAZ

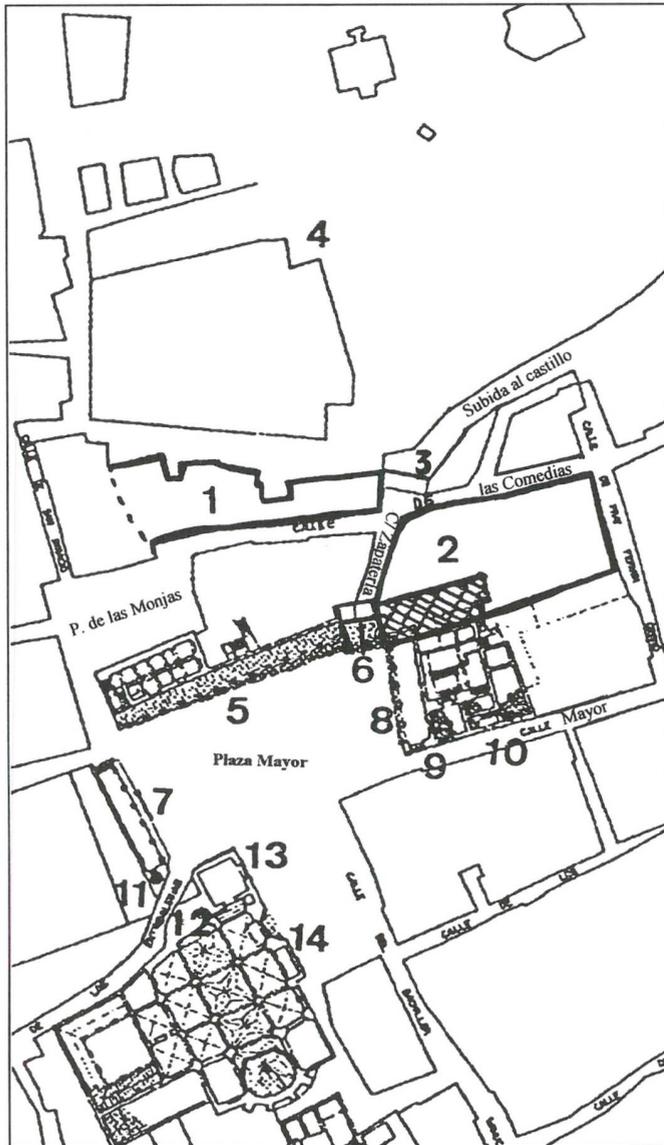
Plano I. Alcaraz: Plaza Mayor y alrededores

- 1.- Edificio más antiguo del desaparecido convento *Sancti Spiritus*
- 2.- Edificio más moderno del desaparecido convento *Sancti Spiritus* (en rayado la iglesia)
- 3.- Arco de la puerta de la subida al Castillo
- 4.- Castillo, cementerio y Plaza de Arriba
- 5.- Lonja de la Regatería
- 6.- Arco de la Zapatería
- 7.- Lonja de Santo Domingo
- 8.- Lonja del Ahorí/Ayuntamiento
- 9.- Portada del Ahorí
- 10.- Antigua casa de la inquisición
- 11.- Torre del Tardón
- 12.- Torre de la Trinidad
- 13.- Capilla de San Sebastián
- 14.- Iglesia de la Santísima Trinidad

Para que el texto del padre Pareja pudiese ser interpretado era preciso conocer la ubicación y la disposición que arquitectónicamente tenía el convento (ver plano 1).

- Edificio 1 (plano 1) o C1 (planos 2, 3 y 4):

- Edificio 2 (plano 1) o C2 (planos 2, 3 y 4).

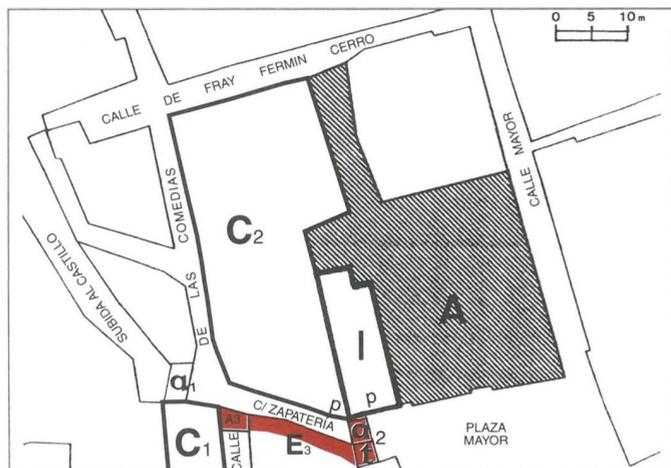
Plano 2. Alcaraz: zona de comunicación entre los dos edificios del desaparecido convento *Sancti Spiritus* y el mirador de las monjas
Primera hipótesis.

- C1.- Edificio más antiguo del convento
- C2.- Edificio más moderno del convento
- I.- Iglesia del convento
- p.- Puerta
- A.- Lonja de Ahorí/Ayuntamiento
- a1.- Arco de la puerta de la subida al castillo
- a2.- Arco de la Zapatería
- t.- Mirador de las monjas
- A3.- Arco de la calle de las Comedias
- - Comunicación entre los edificios del convento y el mirador de las monjas

Una vez conocida la ubicación del convento formulé la primera hipótesis: los dos edificios se encontraban comunicados entre sí por pasillos sobre arcos que permitían a las monjas acceder a un mirador con vistas a la Plaza Mayor. Para su concreción y verificación había que descubrir los arcos-corredor y localizar el mirador (ver plano 2).

- El arco encara perfectamente el lateral izquierdo de la fachada de la antigua iglesia del convento y la terraza, situada en la parte posterior de la vivienda lateral de la Lonja de la Regatería o del Pósito, a cuyas arcadas finales del lado derecho de los soportales daban las carnicerías y oficinas del peso que tenía el concejo de la ciudad (ver el plano 2, letras a-t).

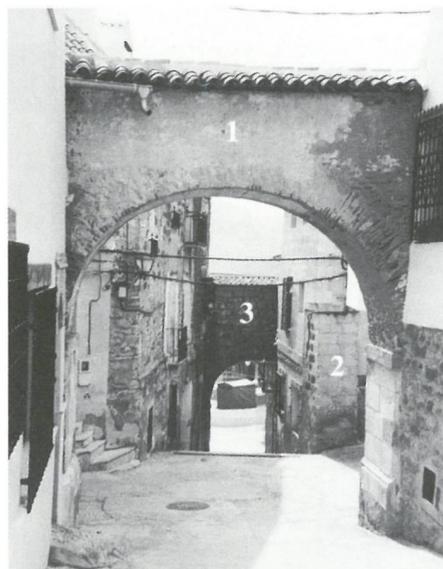
Fot. 1.- Números 1 y 3: arcos de la calle de la Zapatería en la actualidad.
(Foto J. L. Noguero)

Este arco une las esquinas de las dos últimas casas situadas en la calle. Está hecho con sillares de piedra y ladrillos, no es de paso y tiene todo el aspecto de ser la reconstrucción –en su frente aparecen grabados una serie de años: 1870 (¿), MS 1910, AÑO 1917– de una puerta medieval de la ciudad baja.

- Arco a.1 (ver fot. 1).

No conozco documentación sobre él, no estaba relacionado con el mirador ni con la intercomunicación de los edificios monásticos y lo llamaré arco de la subida al castillo.

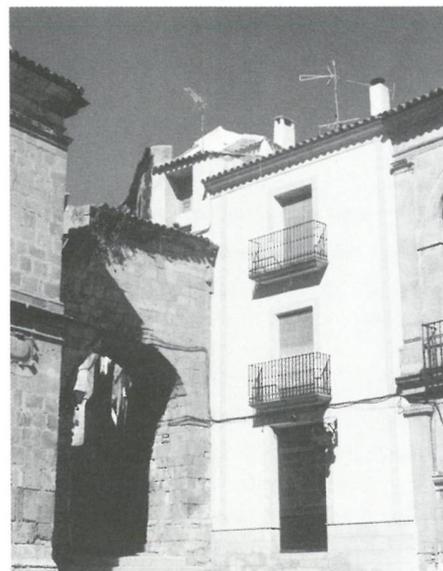
Foto 2.- Ángulo noroeste de la Plaza Mayor. Fachada actual de la denominada Casa de la Carnicería –levantada tras el derribo de la que tenía la antigua iglesia del convento–, arco de la Zapatería y extremos del Ayuntamiento, a la derecha, y de la Lonja de la Regatería, a la izquierda

Este arco es el conocido como de la Zapatería y tiene una terraza que forma parte de su misma estructura; se encuentra en el ángulo noroeste de la Plaza Mayor. Tampoco de esta construcción se ha encontrado documentación⁸; el padre Pareja dice que se construyó a finales del siglo XVI, pero no añade nada más al respecto.

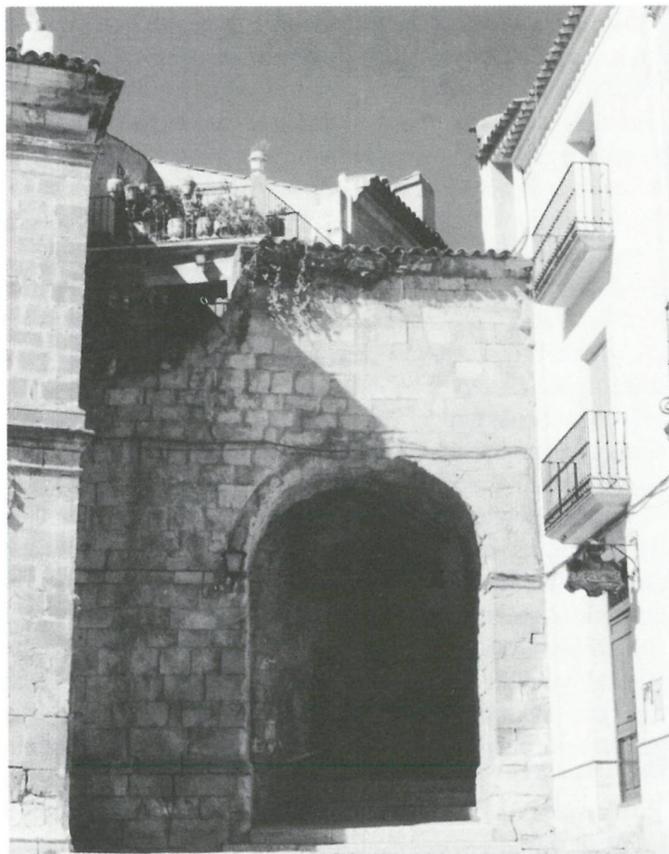
Foto 3.- Arco de la Zapatería y mirador de las monjas (la terraza superior es una construcción reciente)

El análisis de la situación y de la morfología de arco y terraza proporciona datos que permiten saber que la segunda era el mirador de las monjas y que sobre el primero discurría el corredor⁹ que la hacía accesible desde el edificio C2 del convento. Los expondré con detalle:

- La desigualdad del alzado del arco, con un cuarto de círculo, ligeramente sobrepasado, de rebaje en la parte izquierda de su frente a la Plaza (ver fig. 1.2 y fot. 3), se justifica por la existencia de dicho mirador, quedando así ambas construcciones unitariamente integradas y constituyendo un observatorio situado, por el arrinconamiento al que le sometía la posición saliente de la Lonja, en lugar discreto y recatado, como era propio de una dependencia de monjas de clausura. La zona frontal de la terraza estaría cerrada por una celosía a través de la cual las monjas podían ver una parte de la plaza y la puerta principal de la iglesia de la Trinidad (ver fot. 4).

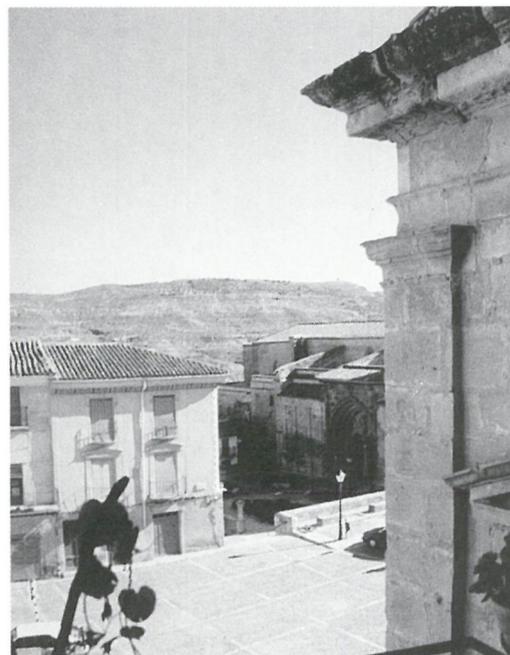
Foto 4.- Desde el mirador de las monjas se ve parte de la Plaza Mayor y la puerta de la iglesia de la Trinidad

actual es pequeña, y más teniendo en cuenta que la aneja Lonja reduce la visibilidad de una buena parte de ella (ver fot. 4). Ante la ausencia de testimonios hay que pensar que, tras la desamortización, y al pasar el inmueble a manos de particulares, se redujo su tamaño incorporando una parte de la misma a la vivienda de la que hoy es terraza.

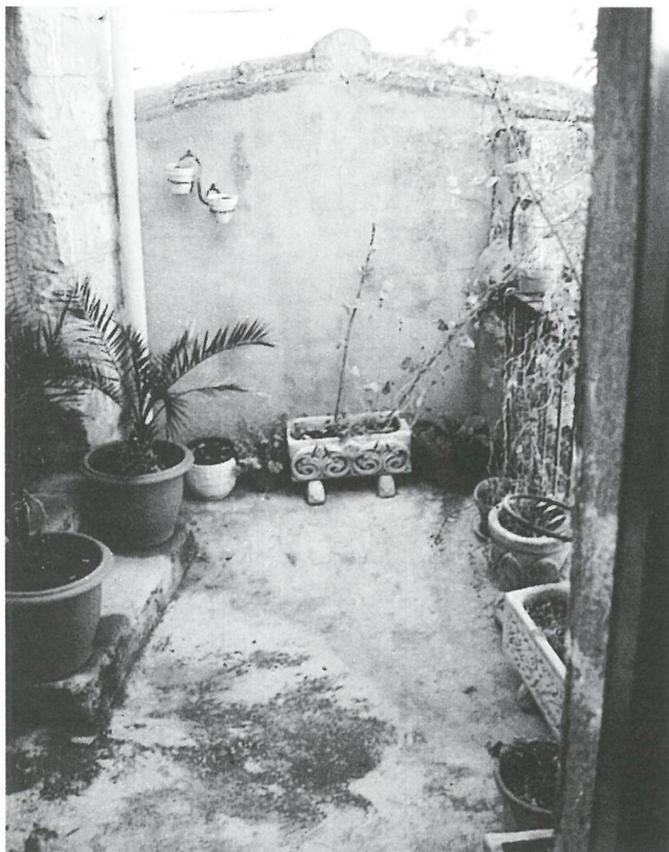
Foto 5.- Terraza y lateral del ático del arco de la Zapatería. Hoy está tapiado pero antes era el extremo del corredor que apoyado sobre el arco unía el mirador con el edificio C2 del convento

- El grosor del arco y la envergadura de su ático permiten la existencia de un ancho pasillo entre los muros de piedra que constituyen las fachadas (ver fot. 5 y fig. 1.1.) y, realmente, así es. Hoy el paso está tapiado en ambos extremos pero he comprobado que está hueco y solamente ocupado parcialmente por un moderno y delgado tabique longitudinal de ladrillo construido hace unas décadas para sostener el tejadillo. Por un lado, el corredor desembocaba directamente en la terraza; por el opuesto, lo haría en un rellano de la escalera claustral del convento, situado, seguramente, sobre la bóveda de la capilla lateral del primer tramo del lado del evangelio.

- A la vista de la canaleta con gárgola que se ve en el extremo izquierdo del arco, en la parte final de la actual terraza, hay que pensar que terraza y arco estaban descubiertos –sin descartar que tuvieran algún tipo de techumbre–, con un pavimento corrido ligeramente inclinado para facilitar el desagüe. Las gruesas molduras en gola que rematan los muros del ático del arco son otro dato que apunta en la misma dirección.

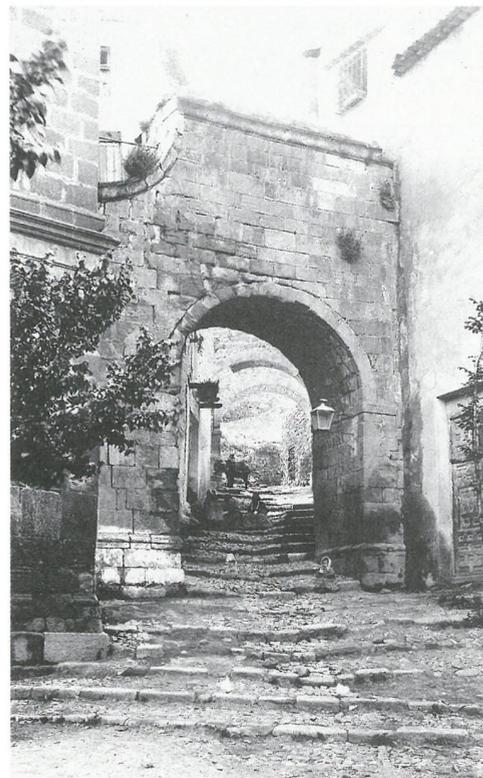
Foto 6. Arcos de la calle de la Zapatería. 1911 ó 1912. (Foto Amador de los Ríos)

A la vista de la fotografía resultaba evidente que la conexión de los edificios del convento y mirador no era, como creía, la de arco de las Comedias / pasillo del E3 / terraza de las monjas / arco de la Zapatería; el E3 no formaba parte del circuito y, por ello, tenía que replantearme la cuestión en función de la información que considerase completamente segura.

La fotografía de 1911-1912 mostraba tres arcos en la calle de la Zapatería y la terraza. Si descontaba el arco de la subida al castillo, porque estaba claro que no formaba parte del sistema de comunicación conventual, me quedaban tres arcos (A2; A3 y a2) para establecer el paso C1 / t / C2. Debido al estudio que había hecho y que ya he expuesto, el arco de la Zapatería y su terraza aparecían como datos seguros; los mayores de Alcaraz hablaban de un arco cruzando la calle de las Comedias, por tanto, el A2 tenía que seguir siendo aceptado; la existencia del nuevo arco de la Zapatería era indudable porque la fotografía de Amador de los Ríos así lo mostraba, además, en la fachada del edificio C2 se observaba una gran reparación que podía corresponder al cerramiento del vano de la embocadura del arco. Teniendo en cuenta esto, la segunda hipótesis de la conexión no podía ser más que la siguiente: edificio C1 / arco de las Comedias / nuevo arco de la calle de la Zapatería / un pasillo del edificio C2 / arco de la Zapatería / terraza (ver plano 3). En este caso la deducción no parecía tener puntos débiles porque de todos los elementos que formaban parte de ella tenía razonable certeza; un poco tiempo después se demostró que no era así.

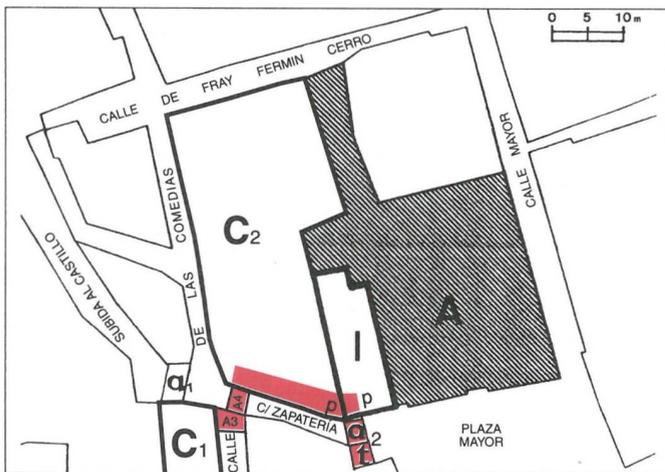
Plano 3. Alcaraz: zona de comunicación entre los dos edificios del desaparecido convento *Sancti Spiritus* y el mirador de las monjas
Segunda hipótesis.

- a2.- Primer arco de la Zapatería
- 1.- Mirador de las monjas
- A3.- Arco de la calle de las Comedias
- A4.- Segundo arco de la Zapatería
- - Comunicación entre los edificios del convento y el mirador de las monjas

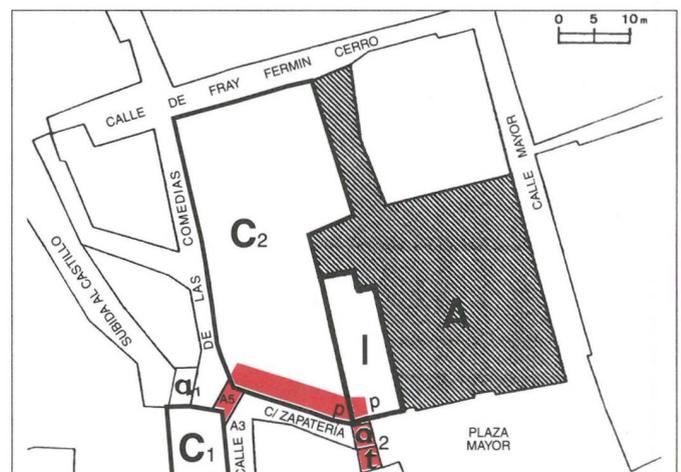
Plano 4. Alcaraz: zona de comunicación entre los dos edificios del desaparecido convento *Sancti Spiritus* y el mirador de las monjas
Tercera hipótesis.

- a2.- Arco de la Zapatería
- 1.- Mirador de las monjas
- A5.- Arco de la calle de las Comedias
- - Comunicación entre los edificios del convento y el mirador de las monjas

Ahora todo aparecía diáfano: el arco de las Comedias unía directamente la esquina de una casa conventual con la esquina de la otra; la terraza se alcanzaba sólo a través del arco de la Zapatería. Era la solución más sencilla, pero los árboles no me dejaron ver el bosque.

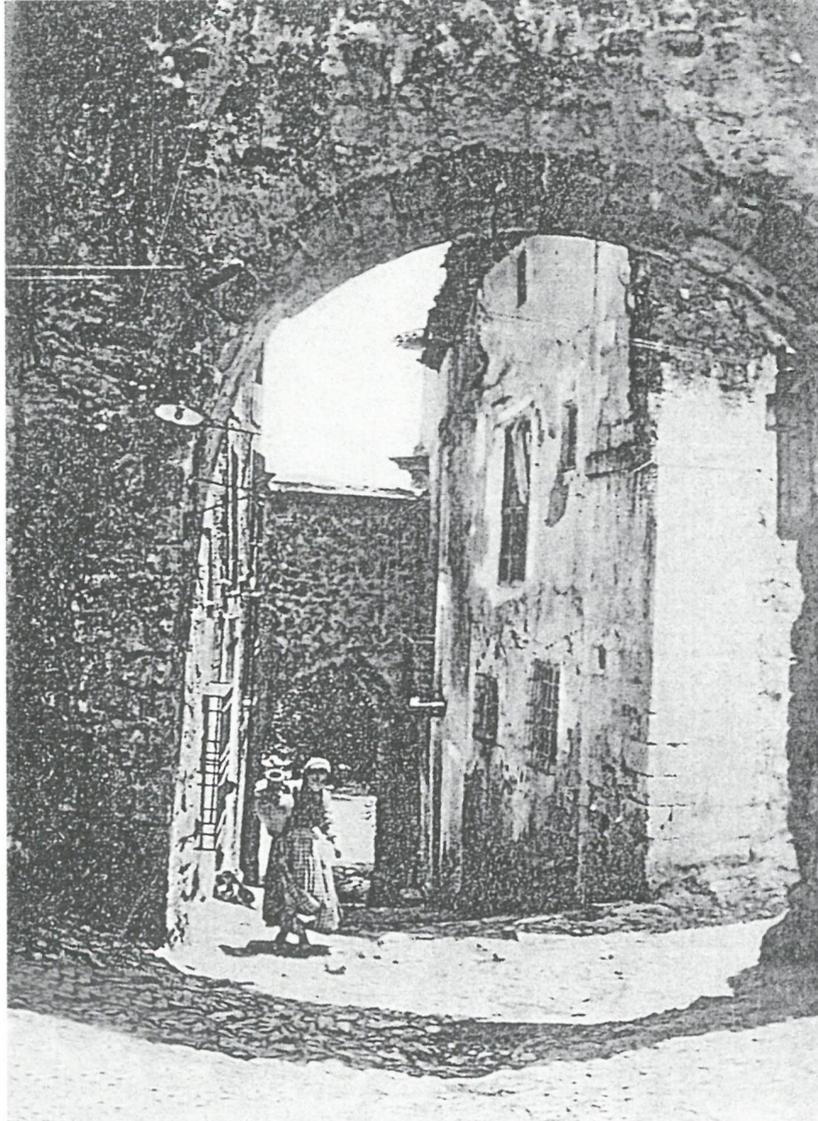
Foto 7. Arcos de la calle de la Zapatería hacia 1920. (Foto Pedro Román)

Todo cuadraba; al ser un arco en oblicuo puede decirse que cruzaba tanto la calle de las Comedias como la de la Zapatería y entonces la descripción de fray Esteban de que los arcos cruzaron una calle (sería la de la Zapatería) resultaba exacta. El sistema de pasos elevados que hacía del *Sancti*
