Revista de Información
de Cultural Albacete

nº **3**
noviembre -1997

PINTURAS DE LA ERMITA DE BELÉN EN LIÉTOR

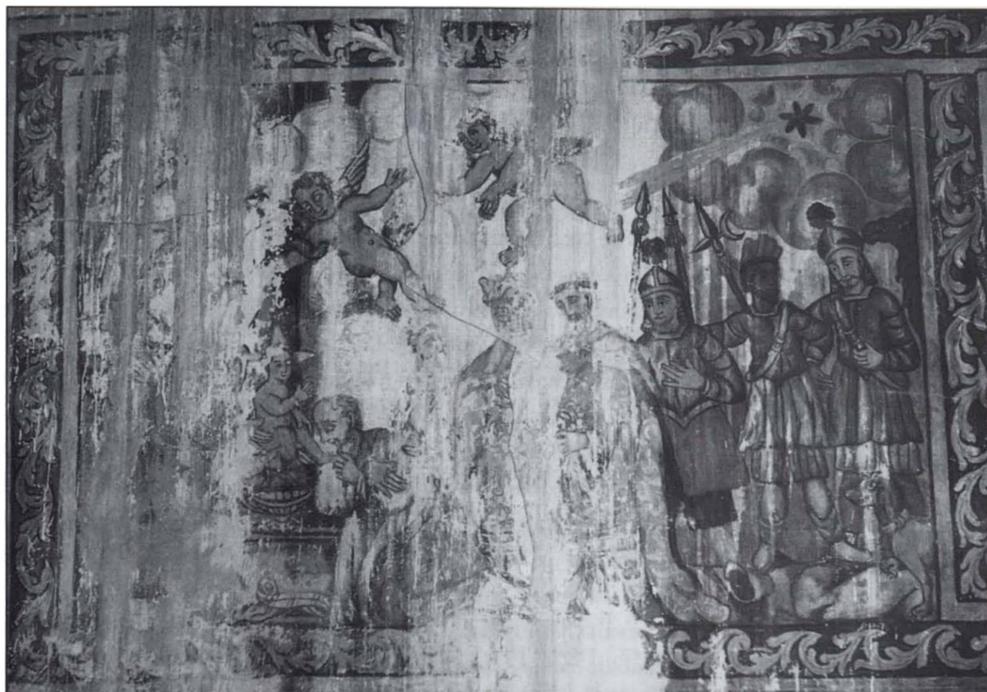
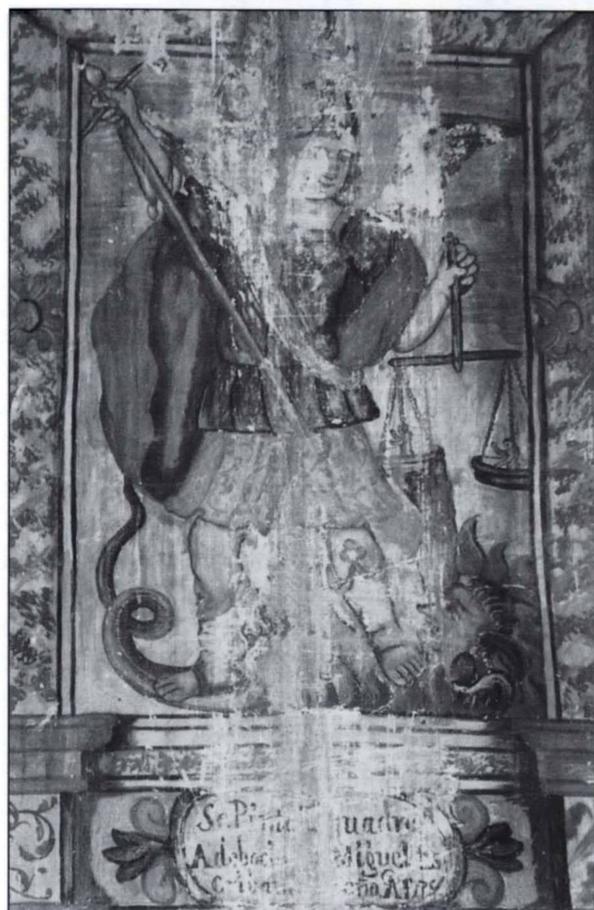
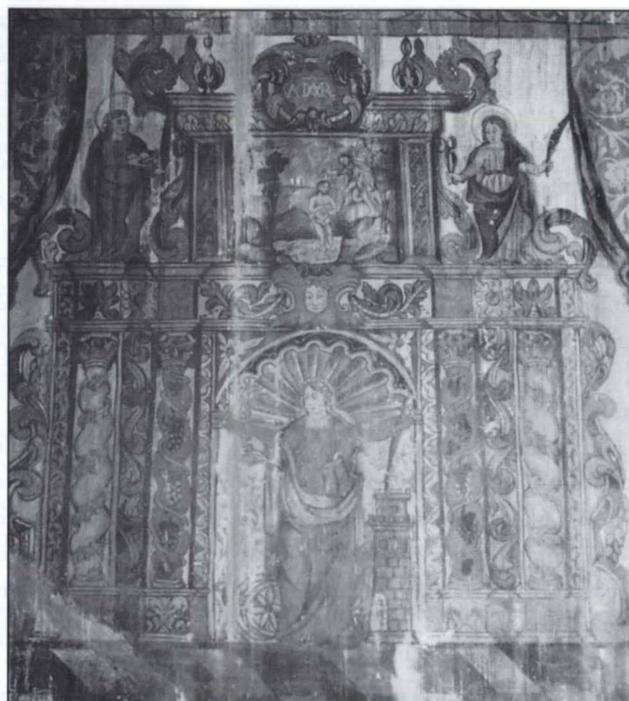
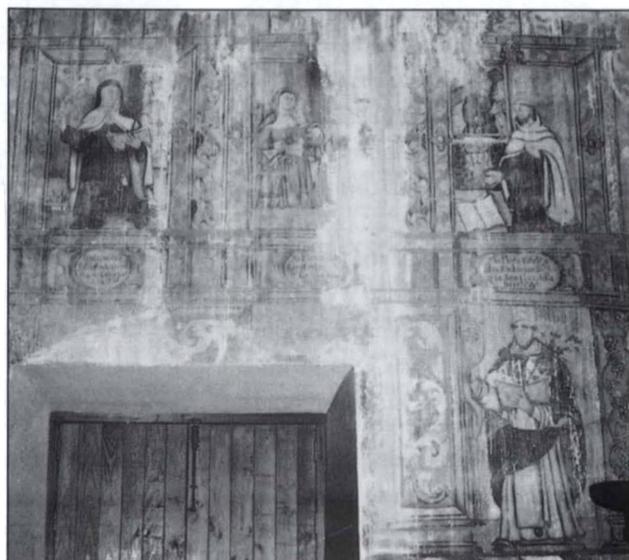
No conocemos más testimonios documentales pero la ermita, no sabemos a partir de qué fecha (¿Desamortización?), dejó de estar cuidada y comenzó a deteriorarse. Se derrumbó la techumbre de los tramos tercero y del coro y aunque se repuso toscamente, las pinturas de estas zonas se perdieron. A lo largo de los treinta primeros años posteriores a la Guerra Civil de 1936, la solidez de la ermita estuvo siempre en precario, llegándose a temer un total derrumbamiento. Las malas condiciones de la cubierta, la separación y caída del mortero de los muros a causa de los movimientos del edificio —lo que producía oquedades, grietas y resque-

brajaduras en las paredes, arcos y techos—, la penetración directa del agua de lluvia por los agujeros, las goteras, las filtraciones y la gran humedad que subía del suelo, hicieron que la fábrica se viese fuertemente dañada y que las pinturas se estropeasen en buena medida. En 1972 se consiguió una pequeña dotación pública para reparar la cubierta del coro y apuntalar la del resto del edificio y a partir de estas fechas un grupo de personas, encabezadas por don Francisco Navarro Pretel —cura párroco de Liétor—, emprendieron innumerables gestiones para conseguir que la ermita fuese declarada monumento de carácter nacional y así poder recabar una ayuda más cuantiosa que permitiese la restauración del conjunto.

Lo que parecía que iba a ser el remedio no significó más que el inicio de otra larga fase de estancamiento que llega hasta la actualidad. La restauración no ha llegado y el problema de humedades de la ermita sigue arruinando las pinturas. Las gestiones que se han realizado para conseguir la tan necesaria y repetida restauración han sido diversas y en el Archivo Parroquial de Liétor se guardan documentaciones correspondientes a 1983, 1990, 1991 y 1992. El resultado ha sido nulo y el desaliento ha cundido en el grupo de entusiastas que pidieron una y otra vez que se prestara atención a los murales. Es el momento en el que las instituciones deben actuar, sin paliativos, decididamente. Han de ejercer su responsabilidad de velar por nuestro patrimonio y arbitrar los medios para realizar la completa restauración de una de las obras artísticas más importantes de la provincia.

Ejemplos, de los muchos que pueden ponerse, del deterioro de las pinturas.

A la vista del tiempo transcurrido y a la urgencia de que, al menos, se consoliden las pinturas, se ha redactado este escrito con el que se persiguen dos objetivos fundamentales:

–Dar a conocer a la opinión pública el estado en que se encuentran los murales y la necesidad de restaurar este conjunto pictórico para que presione a las instituciones competentes y éstas se vean obligadas a realizarla.
