# *II Congreso de Historia de Albacete*

ALBACETE 2002

# SOBRE LA IGLESIA DEL DESAPARECIDO CONVENTO DEL *SANCTI SPIRITUS* DE ALCARAZ

José SÁNCHEZ FERRER

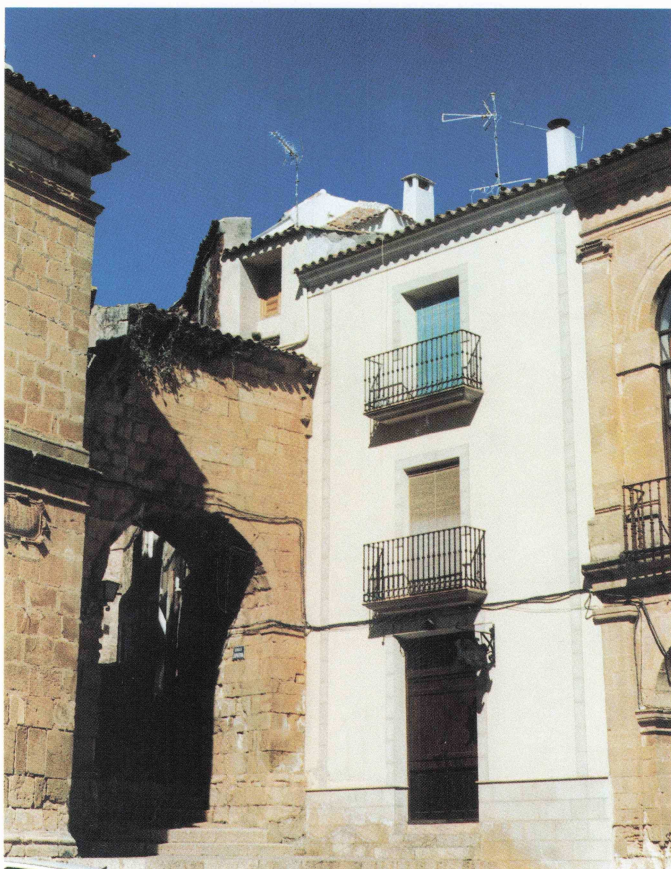
Fot. 1.- Ángulo noroeste de la Plaza Mayor. Fachada actual de la denominada Casa de la Carnicería - levantada tras el derribo de la que tenía la antigua iglesia del convento -, arco de la Zapatería y extremos del Ayuntamiento, a la derecha, y de la Lonja de la Regatería, a la izquierda.

La rehabilitación efectuada en el verano de 1999 de uno de los pisos de la denominada Casa de la Carnicería, (fot. 1) sacó a la luz muros de sillería, arquerías, columnas, entablamentos, óculos y otros elementos arquitectónicos que llamaron la atención del director de la Escuela-Taller de Alcaraz, José Pablo Plaza, quien me sugirió que efectuase una visita. Hice varias y, tras analizar detenidamente el edificio, llegué a la conclusión de que el café-bar “Las columnas”, que ocupa el bajo, y las dos viviendas que, superpuestas, hay arriba, se habían construido **dentro** de la iglesia de las monjas del *Sancti Spiritus* y utilizando su estructura, si bien a costa de que ésta quedase muy deteriorada y mutilada y con el abovedamiento casi completamente destruido. Ni el local comercial, ni las viviendas, se habían construido reutilizando los materiales arquitectónicos de la iglesia, sino que era la misma iglesia la que había sido usada como almacén de las citadas edificaciones; además, el edificio del Ayuntamiento tenía incorporadas dos de las capillas laterales del lado de la epístola.

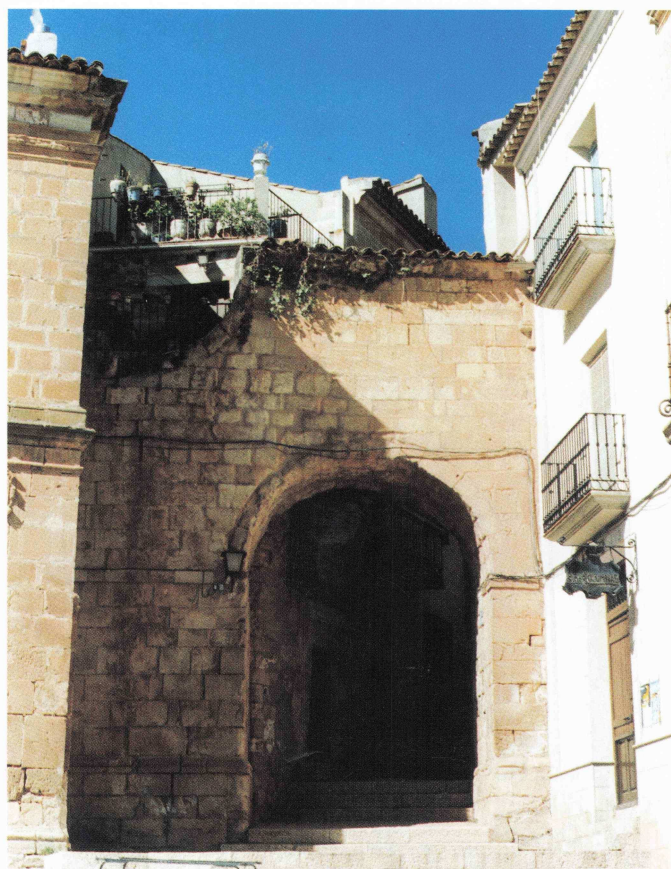
Fot. 2.- Arco de la Zapatería y mirador de las monjas (la terraza superior es una construcción reciente).

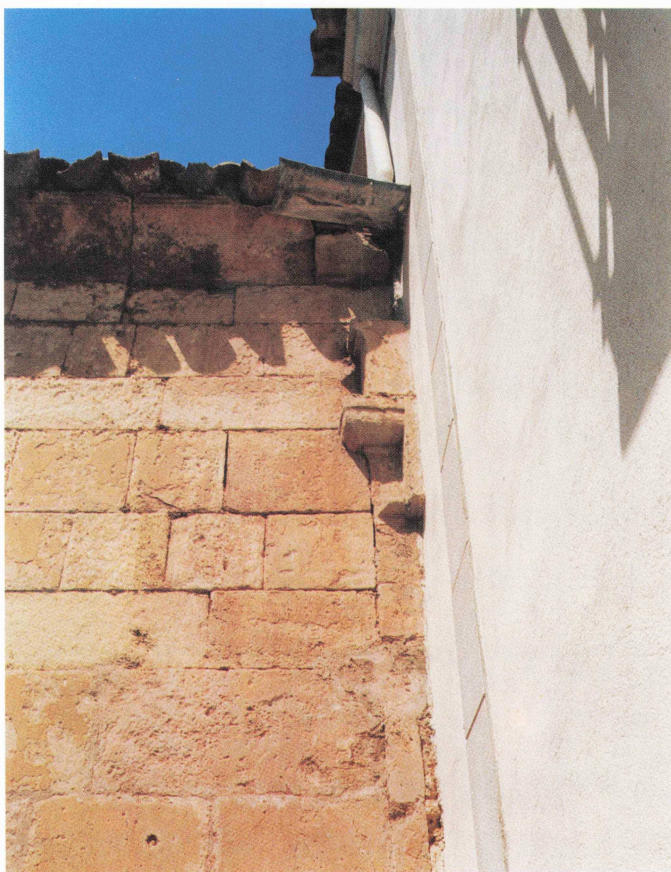
Fot. 3.- Restos de la fachada de la iglesia en el ángulo formado por el Arco de la Zapatería y la Casa de la Carnicería.

Esta descripción, el resto de pilastra que se conserva en el rincón con el arco de la Zapatería (ver fot. 3), el diseño del óculo del tercer tramo y la estilística de la época -que nos sugiere una muy probable existencia de un escudo de la orden dominica, luego sustituido por el del concejo alcaraceño- permiten dibujar un hipotético esquema de la fachada que podría tener la iglesia (ver plano 5. 1).

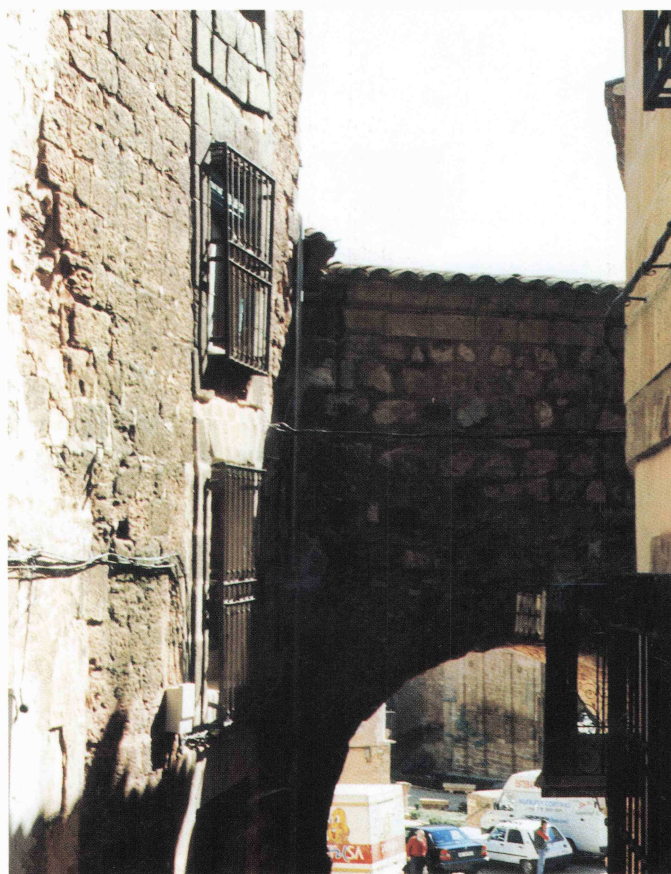
Fot. 4.- Portería de la iglesia - las ventanas iluminaban la escalera claustral que comunicaba en altura las diferentes plantas del convento y templo - y fachada posterior del Arco de la Zapatería. A la derecha, casa de probable propiedad de las monjas en la que se construyó el mirador.

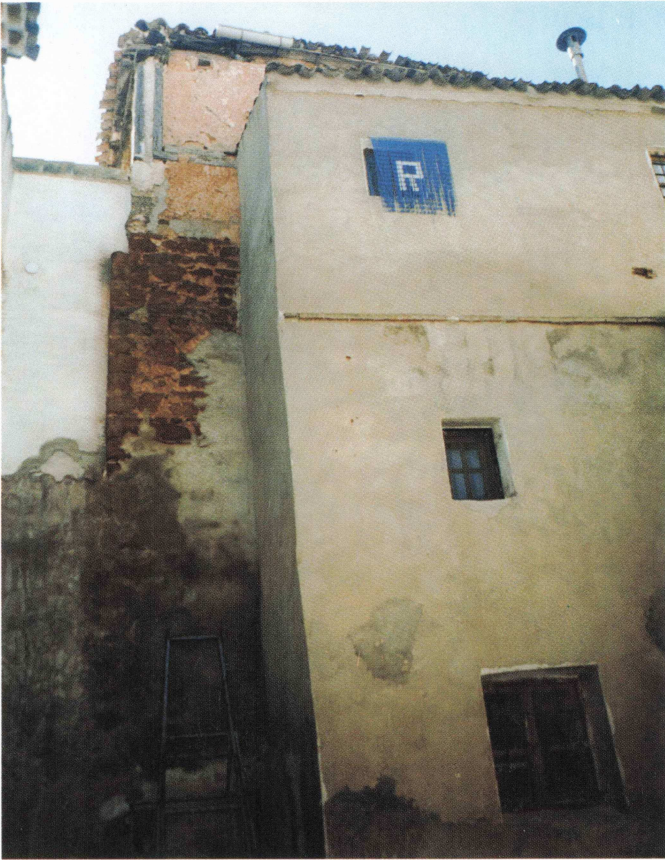
Fot. 5.- Cabecera de la antigua iglesia y muro lateral de la primera capilla del lado de la epístola. La parte alta del presbiterio es un añadido efectuado tras la enajenación del inmueble a particulares.

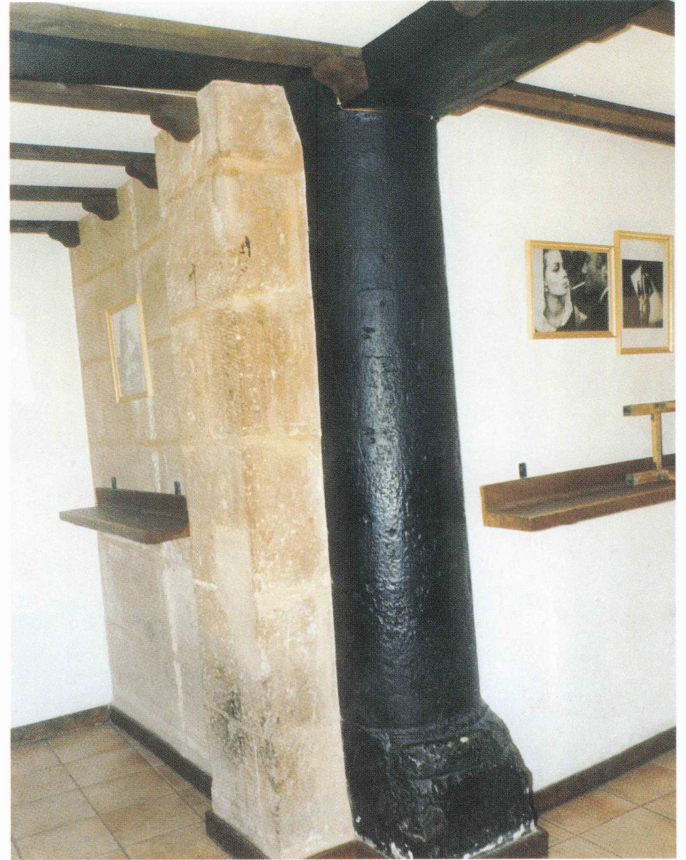
Fot. 6.- Lado de la epístola. Mitad inferior de la semicolumna del primer-segundo tramos y zona inferior de la segunda capilla.

inspirada en el orden toscano, con entablamento corrido formado por desnudo arquitrabe, liso friso y bien marcada cornisa, todo austero, sin elementos decorativos secundarios (ver fots. 6, 7, 8, 9, 10, 16, 17, 18, 19 y 23).

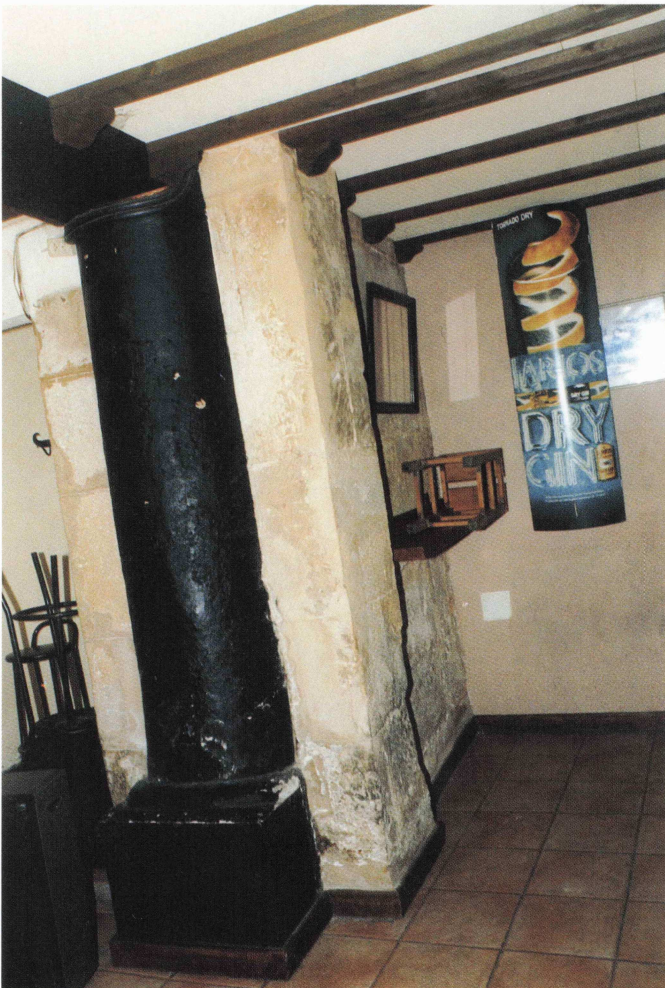
Fot. 7.- Lado del evangelio. Mitad inferior de la semicolumna del primer-segundo tramos y zona inferior de la segunda capilla.

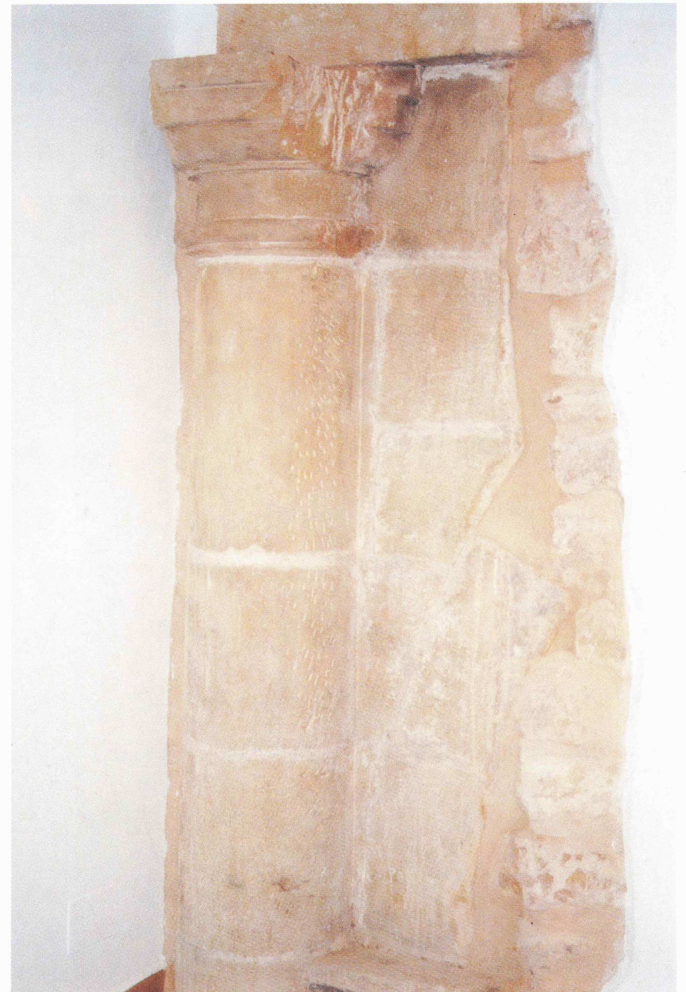
Fot. 8.- Lado de la epístola. Mitad superior de la semicolumna del primer-segundo tramos y parte del capitel y arranque del arco de paso a la primera capilla en su lado izquierdo.

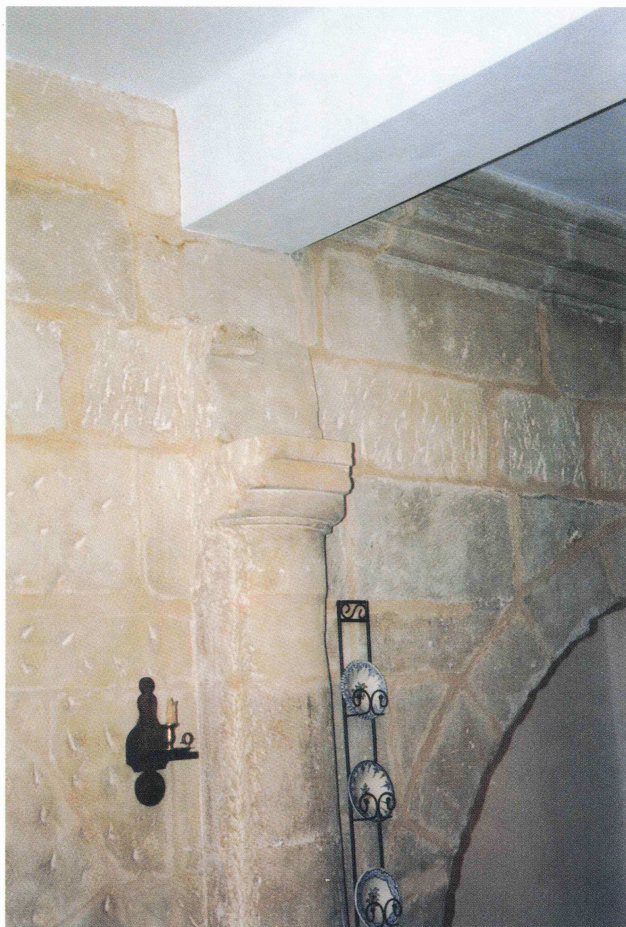
Fot. 9.- Lado del evangelio. Parte alta de la semicolumna del primer-segundo tramos, restos del architrabe y del friso, parte de la cornisa y del primer arco de la primera capilla y parte del de la segunda.

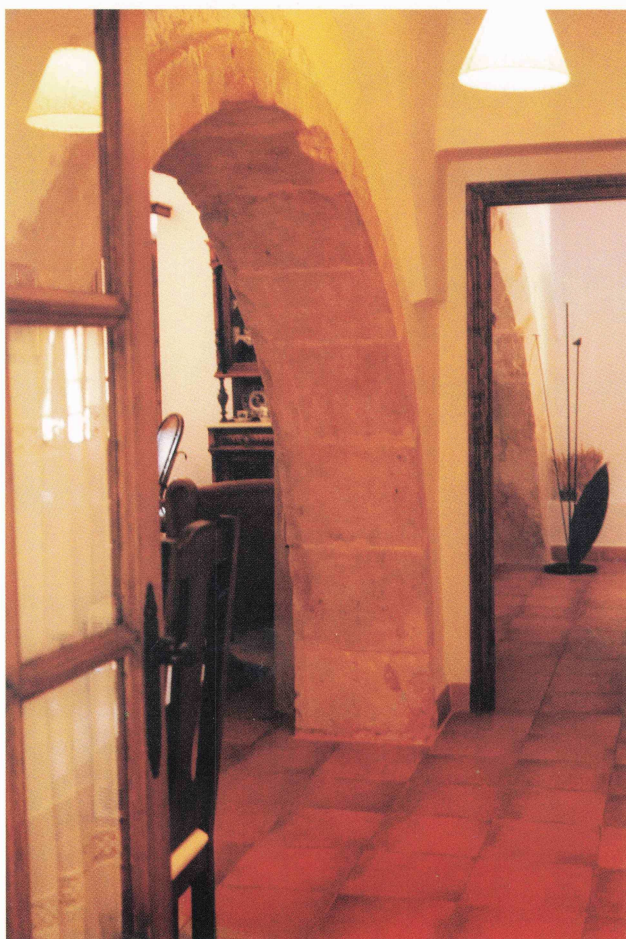
Fot. 11.- Lado del evangelio. Arcos de la primera y segunda capillas. Se destruyeron las bóvedas y partes altas de los contrafuertes para hacer el pasillo.

Se conservan en buenas condiciones las bóvedas de las capillas laterales de los tramos tercero y cuarto del lado de la epístola -son las que cubren dos cuartos trasteros del Ayuntamiento (ver plano 4)- y la del presbiterio -es el techo de la despensa de la vivienda del primer piso-; todas son de medio cañón y de este tipo serían, sin duda, las del resto de las capillas, como pone de manifiesto la zona de apoyo sobre el trasdós de los arcos de las capillas laterales del primer, segundo y tercer tramos del lado del evangelio. Seguramente, también era así la de la sacristía (ver fots. 12, 13, 14, 15 y 11).

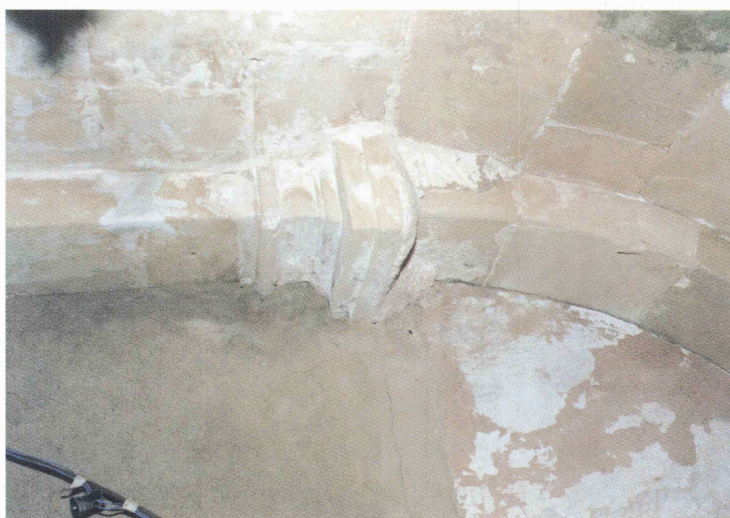
Fot. 12.- Lado de la epístola. Parte alta de la cuarta capilla. Está incorporada al Ayuntamiento; para ello se tapió el arco de comunicación con la nave y se abrió una puerta en el muro exterior de la iglesia.

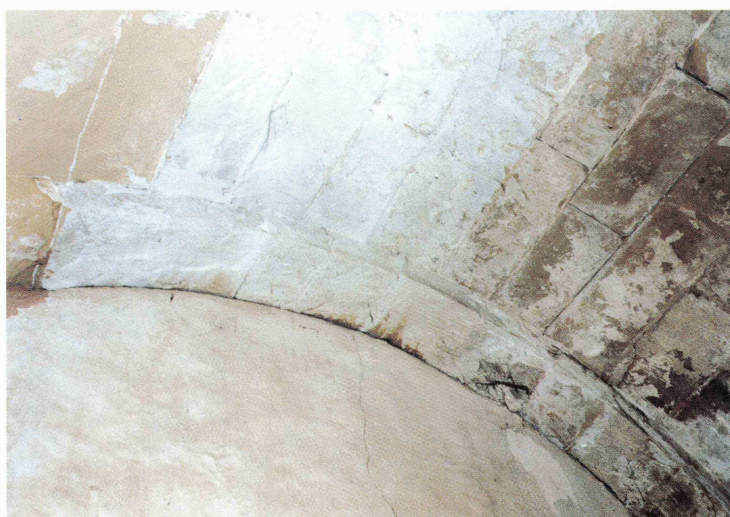
Fot. 13.- Bóveda de la capilla anterior.

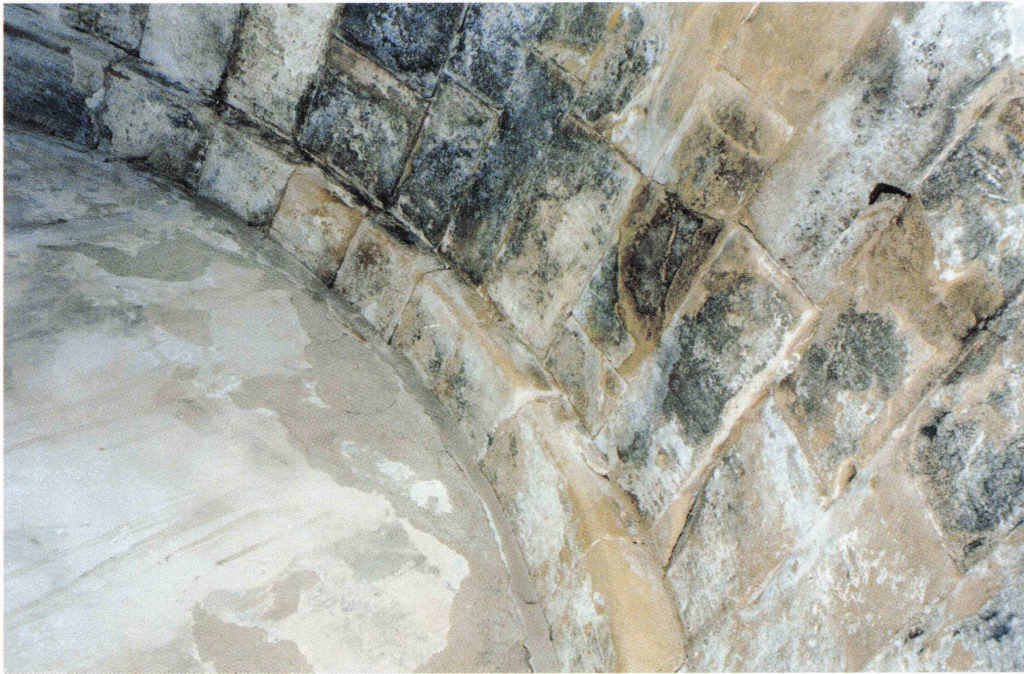
Fot. 14.- Lado de la epístola. Bóveda de la tercera capilla. Está incorporada al Ayuntamiento; para ello se tapió el arco de comunicación con la nave y se abrió una puerta en el muro exterior de la iglesia.

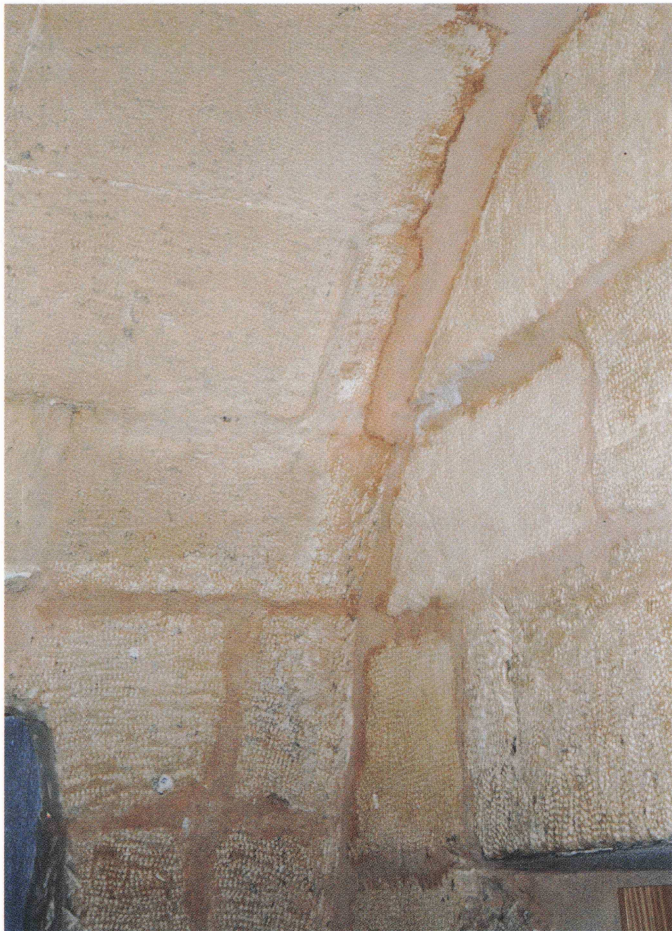
Fot. 15.- Bóveda y parte alta del muro frontal del presbiterio.

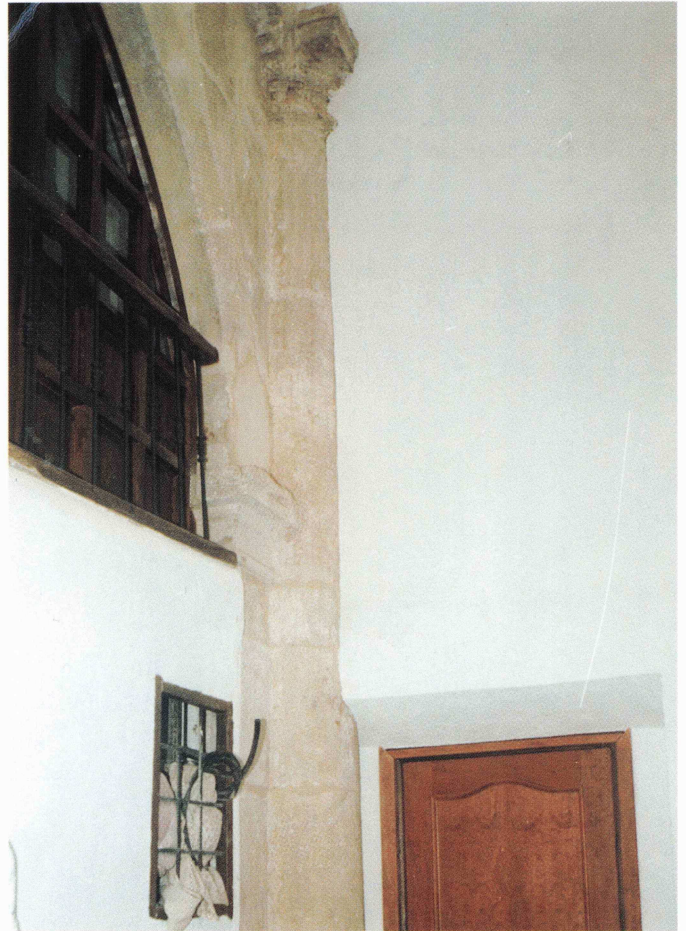
Fot. 16.- Lado del evangelio. Semicolumna del tercer-cuarto tramos y arcada de la tercera capilla. Se ve parte del tercer tramo, tramo que se convirtió en patio del café-bar del bajo y hueco de luces de las viviendas.

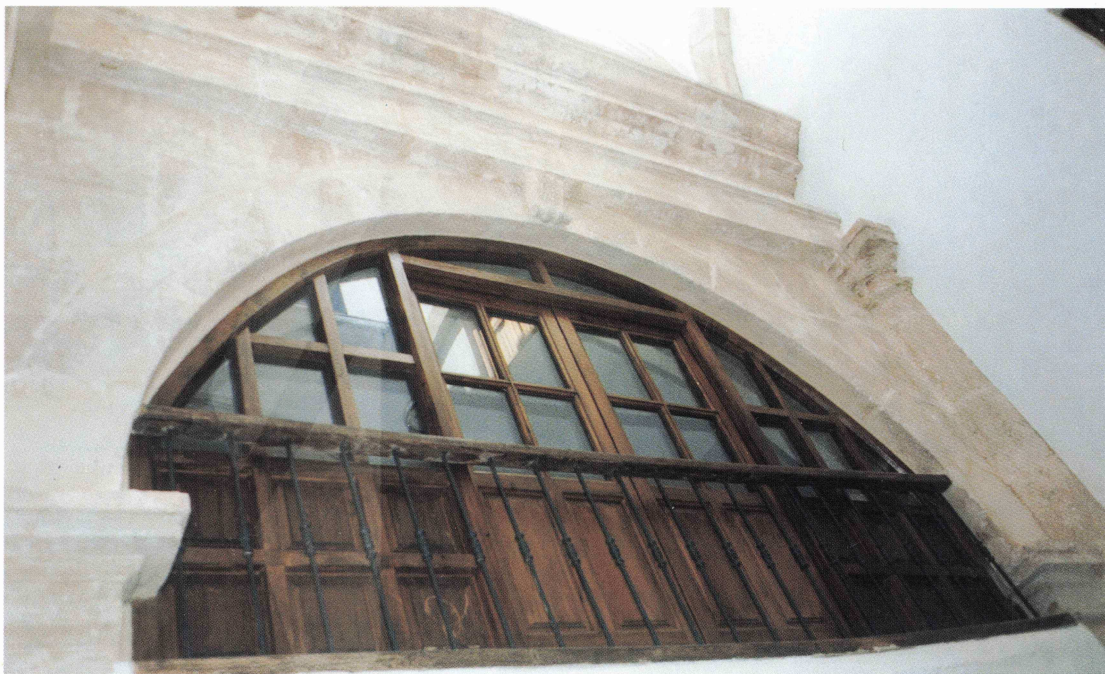
Fot. 17.- Lado del evangelio. Parte alta del alzado correspondiente al tramo tercero.

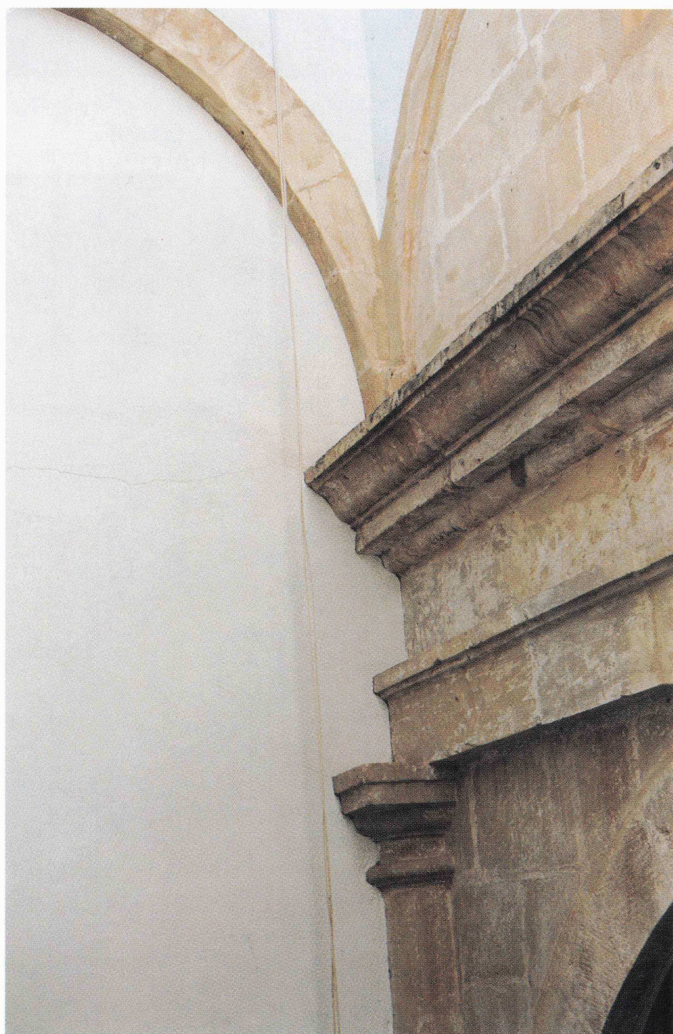
Fot. 18.- Lado del evangelio, tercer tramo. Parte alta del alzado y arranques de dos arcos de la bóveda.

No queda bóveda alguna en ninguno de los tramos de la nave; no obstante, sí se conservan los arcos fajones (unos plenamente visibles, los del tercer tramo -convertido en patio del local comercial y en patio de luces de las viviendas-, y otros macizados por las paredes que separan las estancias de la vivienda superior, aunque aún pueden contemplarse los bordes de los intradoses) y formeros, de los que sólo están completamente descubiertos los del citado tercer tramo, ocurriendo con los demás lo mismo que con los fajones. Estas arquerías indican que las bóvedas eran vaídas y todas a la misma altura, con claves a unos nueve metros sobre el suelo (ver fots. 18, 19, 20 y 22).

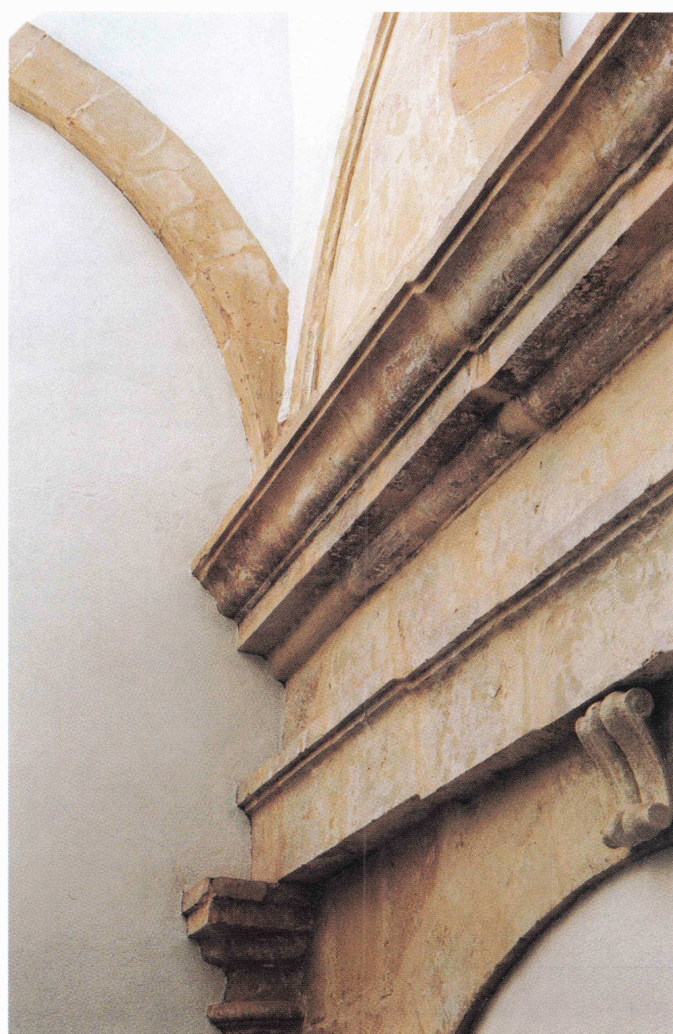
Fot. 19.- Lado de la epístola, tercer tramo. Parte alta del alzado y arranques de dos arcos de la bóveda.

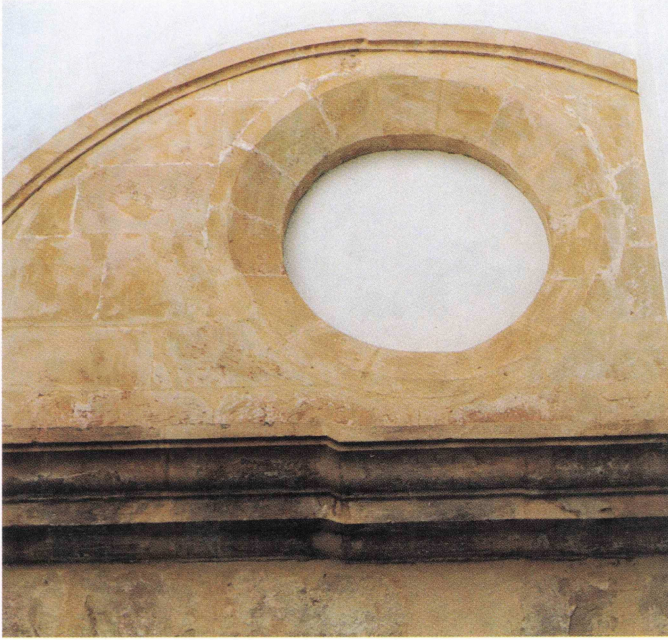
Fot. 20.- Lado de la epístola, tercer tramo. Cornisa, arco de la bóveda, óculo de iluminación y arranque del arco fajón del segundo-tercer tramos.

Puede conocerse bien el sistema de iluminación de la iglesia. Está constituido por una serie de óculos como el que se muestra en la fot. 20. Los tramos segundo, tercero y cuarto tienen pares de óculos, un vano a cada lado, abiertos en los lienzos semicirculares generados por los arcos formeros; sin embargo, creo que el tramo primero solamente poseía uno porque, probablemente, en el lado del evangelio ocupaba el lugar del otro la puerta del coro alto. Actualmente sólo quedan al descubierto dos vanos, los que hay debajo de los arcos formeros del tercer tramo; el primero, el del lado de la epístola, se conserva como era, aunque tapiado; el otro ha sido transformado en una ventana rectangular; los restantes fueron macizados y cubiertos por un enlucido de yeso cuando se construyeron las paredes de la vivienda alta. Además de éstos, por Jesús Carrascosa sabemos que en la fachada de la iglesia, encima de la puerta, había un óculo “de gran diámetro”, que sería formalmente similar al que hoy queda visible (ver fot. 20), aunque, quizás, de mayores dimensiones, y que serviría para iluminar directamente el coro alto. Finalmente, enfrente del anterior, en el muro frontero de la cabecera, por encima de la bóveda del presbiterio, existía un último óculo, hoy convertido en una puerta de acceso a un cuarto de baño obrado sobre la capilla mayor.

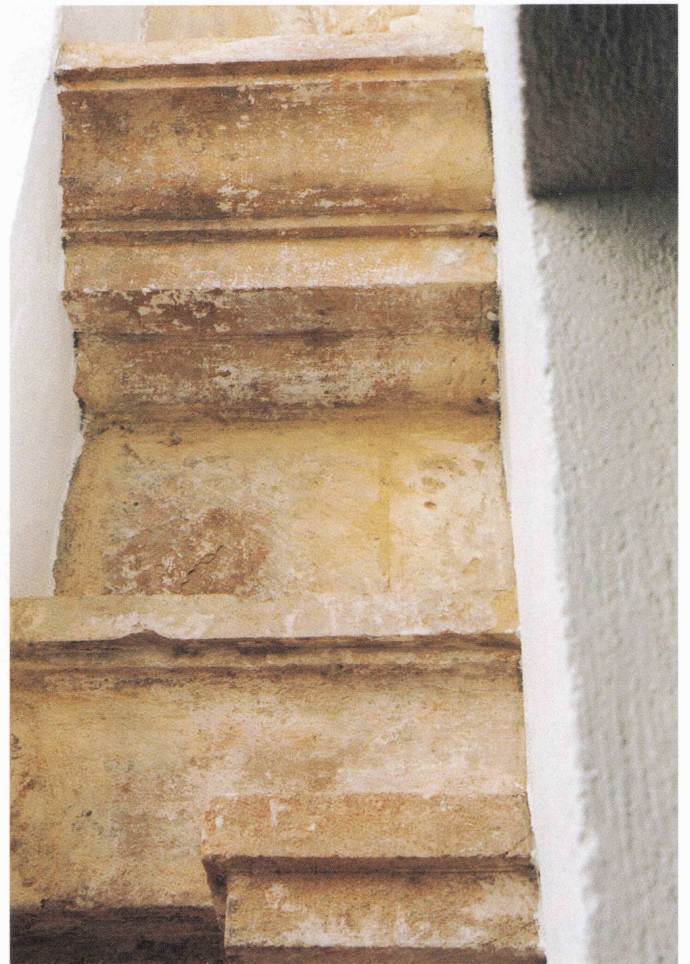
Fot. 23.- Alzado del tercer tramo del lado de la epístola, detalle. Parte superior del capitel de la semicolumna del segundo-tercer tramos, arquivitrabe, friso y cornisa.

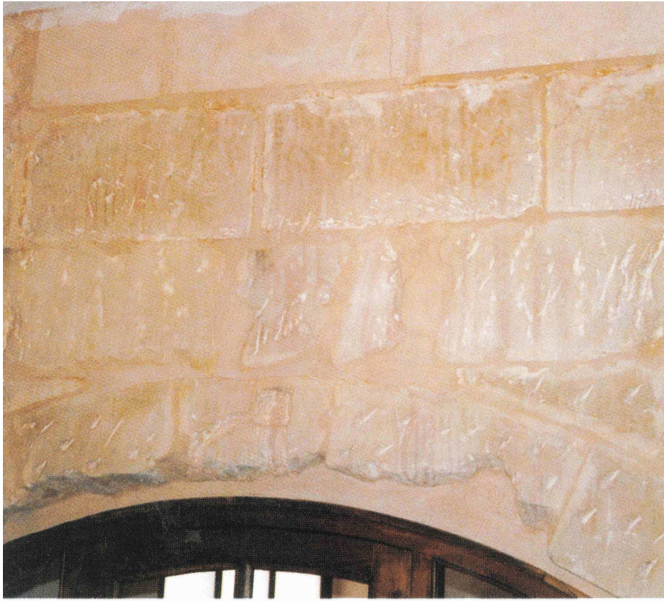
Fot. 24.- Alzado del primer tramo del lado del evangelio: estado actual del entablamento. Para permitir el enlucido con yeso de la piedra se destruyeron las molduras de la clave y del arquitrabe; a la altura que debía estar la cornisa se encontraron las cabezas de las vigas del coro, que se quitaron y en su lugar se colocaron los sillares nuevos que pueden contemplarse en la parte superior.

La estructura arquitectónica de la iglesia ha quedado muy deteriorada. Además de los derribos ya mencionados hay otras muchas alteraciones y destrozos. Para la construcción del primer piso se apoyaron vigas sobre la mitad inferior de los fustes de las semicolumnas que se rompieron a la altura de los capiteles de las arquerías de las capillas (ver fots. 6, 7 y 8); para la del segundo piso se apoyaron sobre el muro del frente del contrafuerte y sobre la corrida cornisa (ver fots. 9 y 10). Las capillas del tercer y cuarto tramos del lado de la epístola se incorporaron al Ayuntamiento (ver plano 4). La escalera de comunicación de las distintas alturas del convento y de la iglesia, con entrada por la calle -portería de la iglesia (ver plano 2: plano de situación, p)- quedó reducida a la subida al piso primero. La parte superior de los contrafuertes del lado del evangelio fueron destrozados o perforados y las bóvedas de las capillas demolidas para hacer el pasillo de la vivienda del primer piso (ver fot. 11), sobre el que se construyó el que tiene la del segundo. Para delimitar los espacios de las casas se utilizaron los tramos de la nave (ver fot. 10); en el piso superior se usaron los arcos fajones como elementos de división que quedaron empotrados en las paredes de separación de las habitaciones, (ver fot. 22), y se tapiaron los arcos formeros y los óculos en las laterales. En los espacios que ocupaban las falsas se construyeron algunas cámaras, así como habitaciones sobre el presbiterio y la sacristía (ver fot. 5). Del abovedamiento solamente quedan las bóvedas de la tercera y cuarta capillas del lado de la epístola (ver fots. 13 y 14) y la del presbiterio (ver fot. 15); ellas son las que hacen posible conocer la calidad que tenía el techo del templo. Y así se podría seguir mencionando multitud de alteraciones y destrucciones que han reducido a poco lo que debió ser una obra de notable valor artístico.

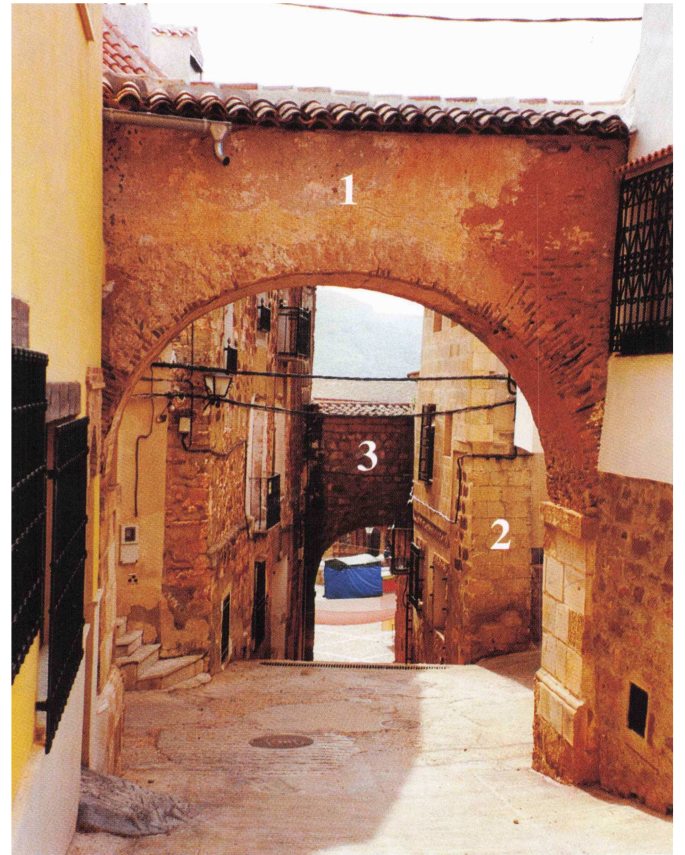
Fot. 25.- Arcos de las calles de la Zapatería y de las Comedias. (Fot. cedida por J. L. Noguero).

### LOS ARCOS (VER FOT. 25 Y PLANO 2: ESTÁN SEÑALADOS CON LA LETRA A)

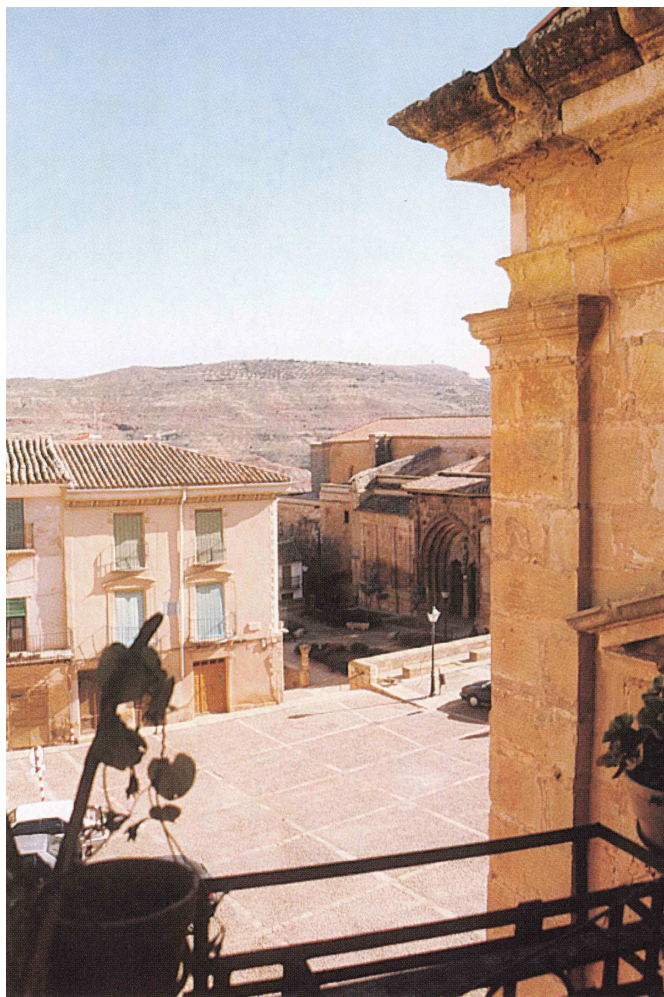
Fot. 26.- Desde el mirador de las monjas se ve parte de la Plaza Mayor y la puerta de la iglesia de la Santísima Trinidad.

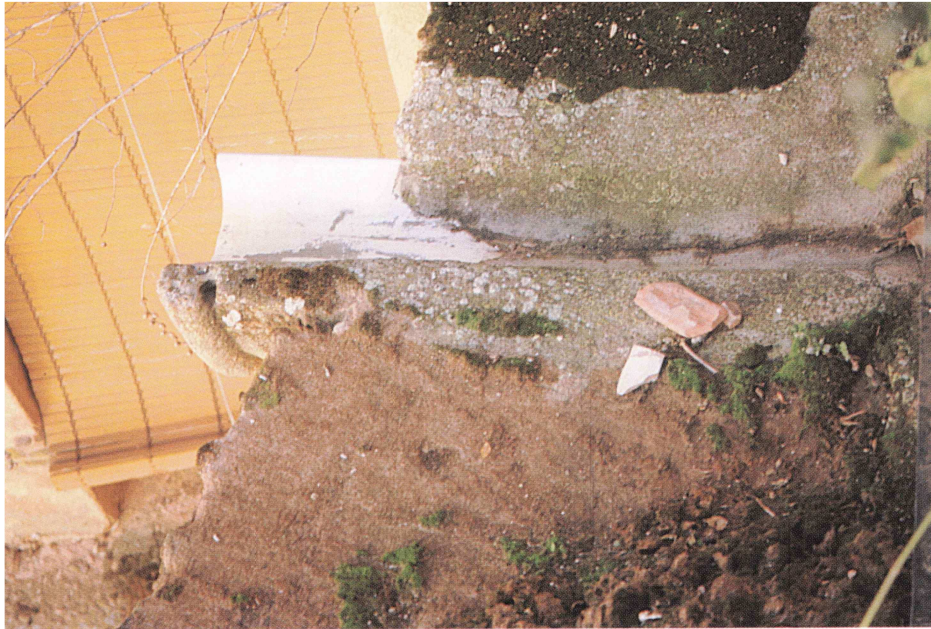
Fot. 28.- Canal y gárgola de la parte superior del muro del Arco de la Zapatería que tenían como finalidad posibilitar el desagüe de la terraza y, quizás, del corredor.

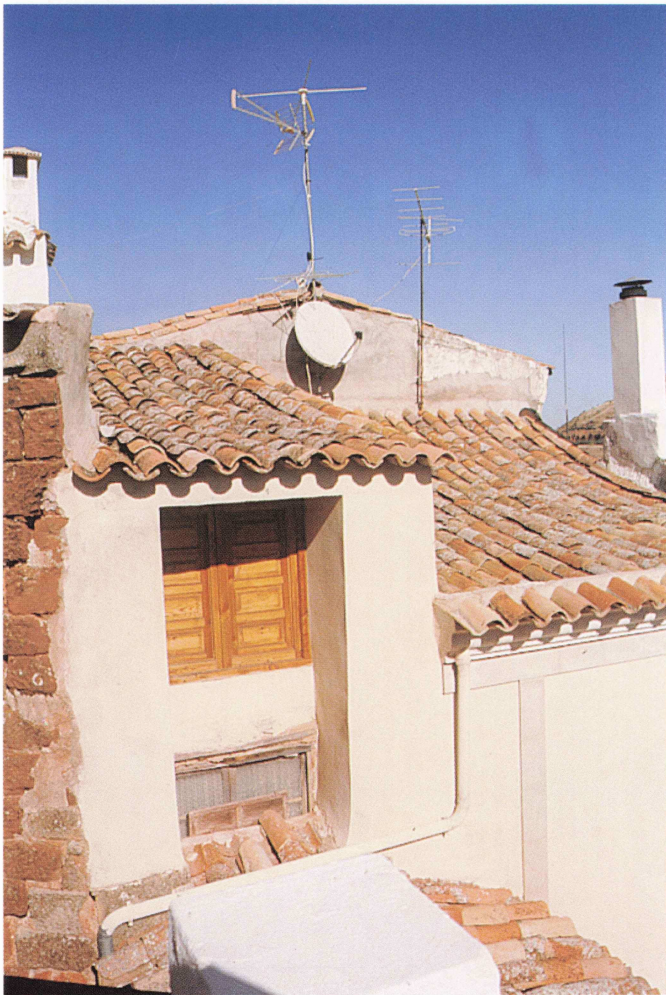
Fot. 29.- La puerta de conexión del Arco de la Zapatería con la fachada de la iglesia del convento a la Plaza Mayor se encuentra tapiada. Su vano se alargó para abrir la ventana que se ve por encima del tejadillo del arco y que ilumina una habitación de la casa de arriba.

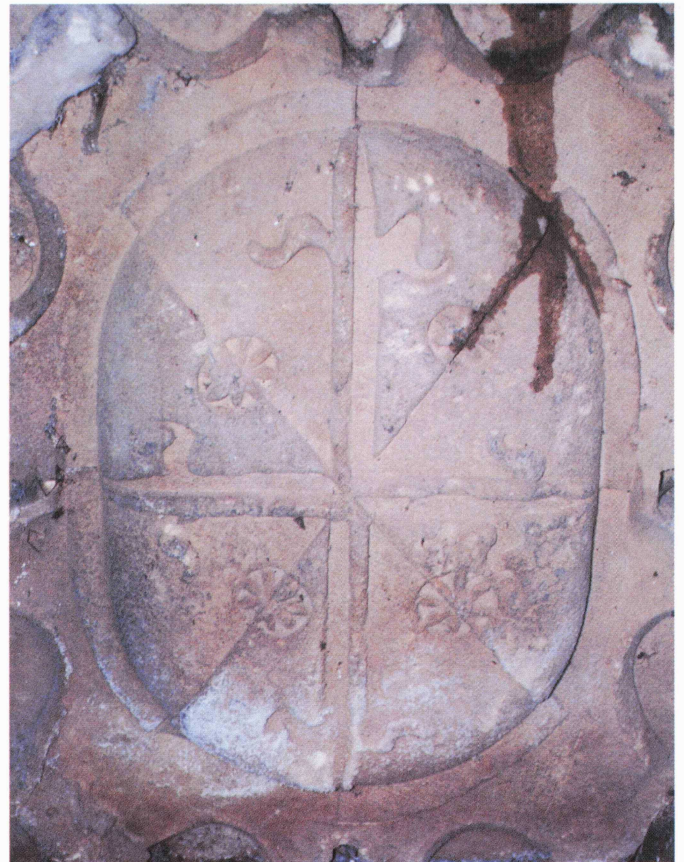
Fot. 30.- Escudo de la orden de Santo Domingo hallado en el edificio del convento situado en la acera de arriba de la calle de las Comedias.
